Visita al Arroyo de Ramabujas, zona de vertidos de Amianto en Toledo

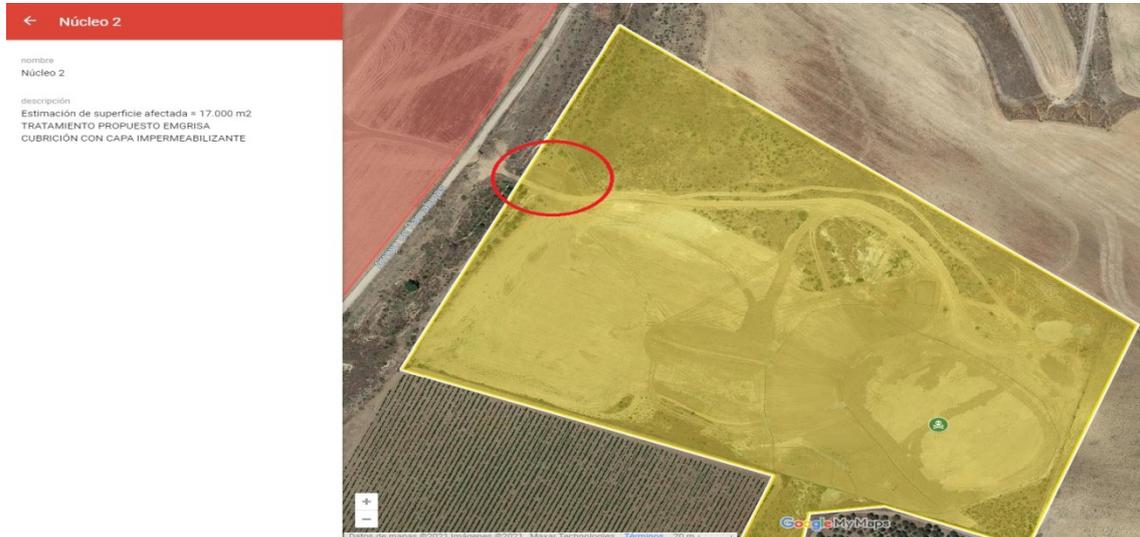
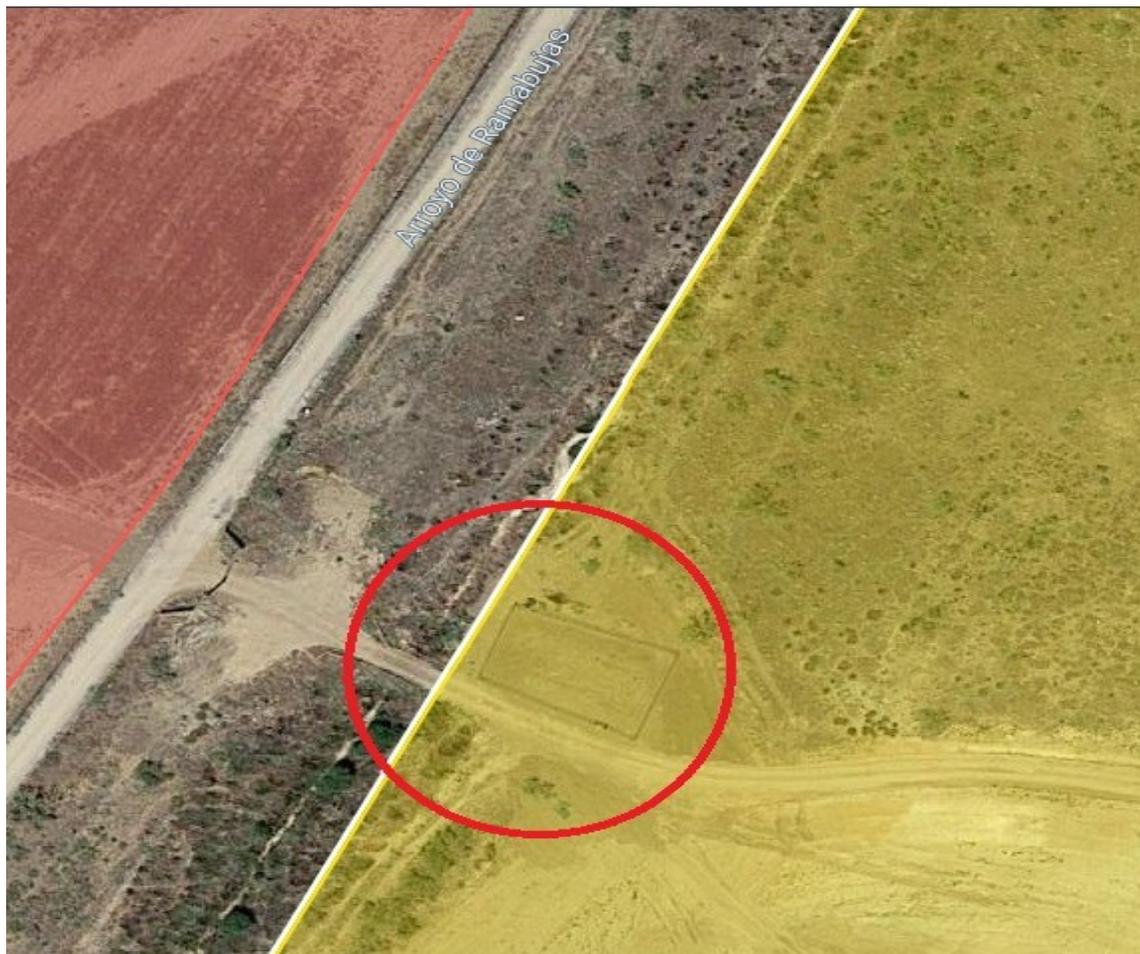
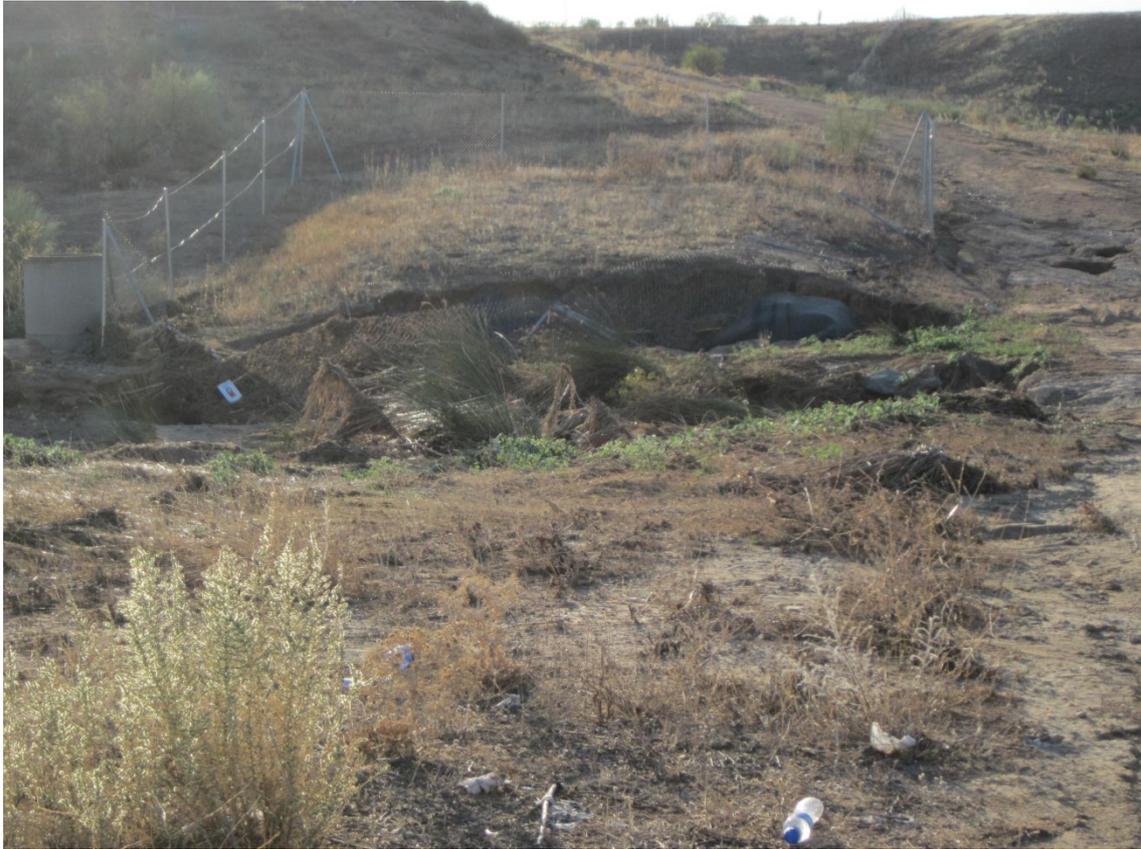
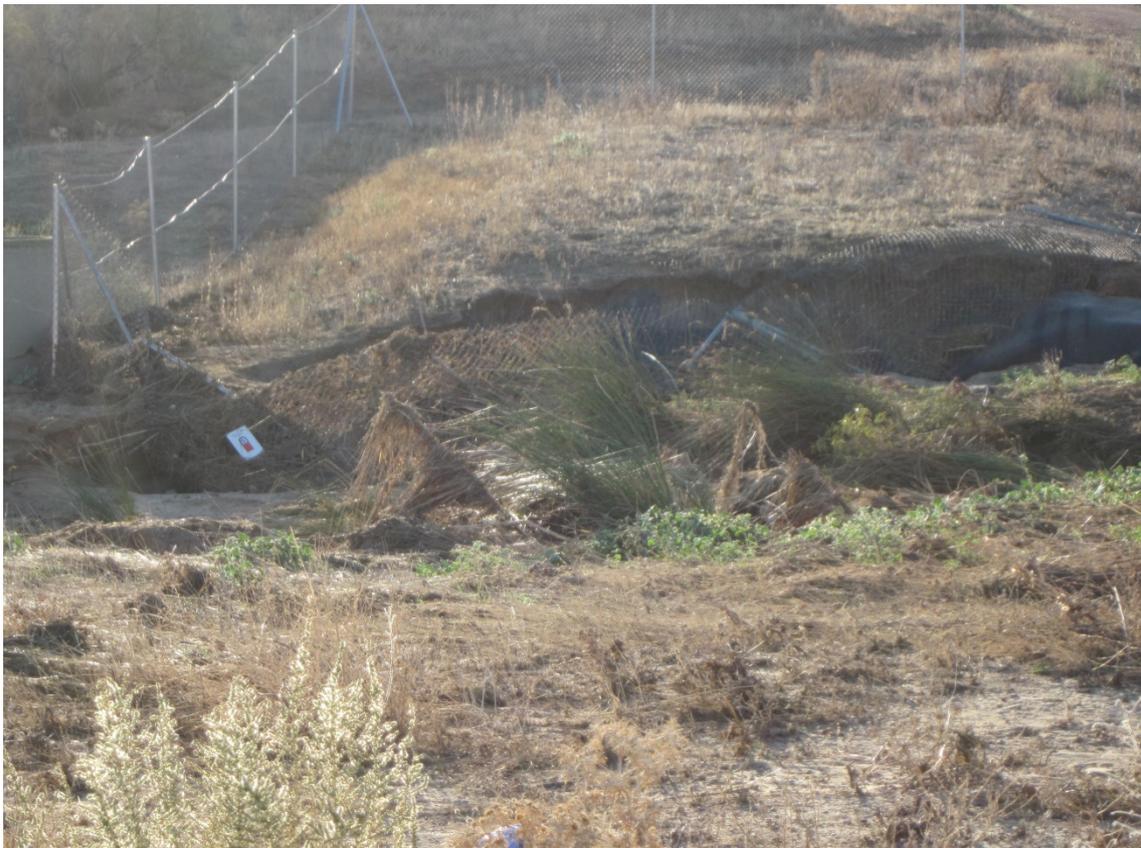
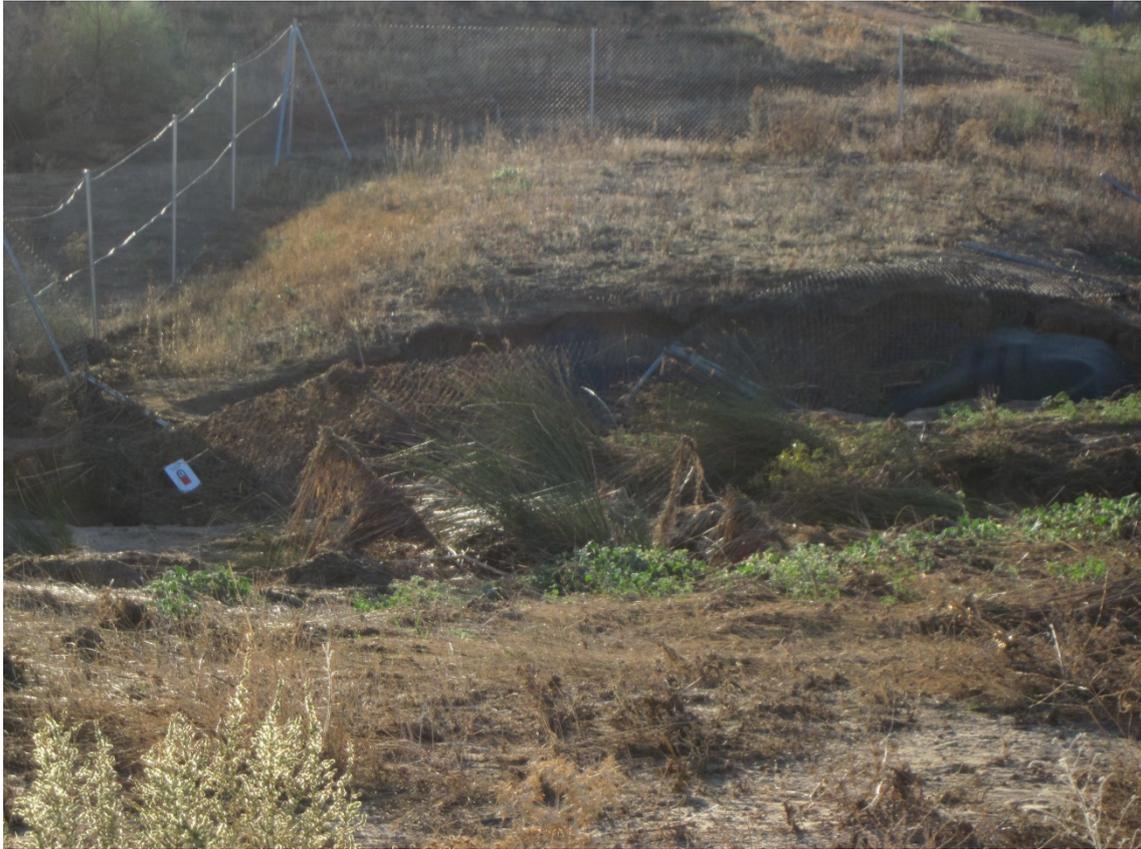
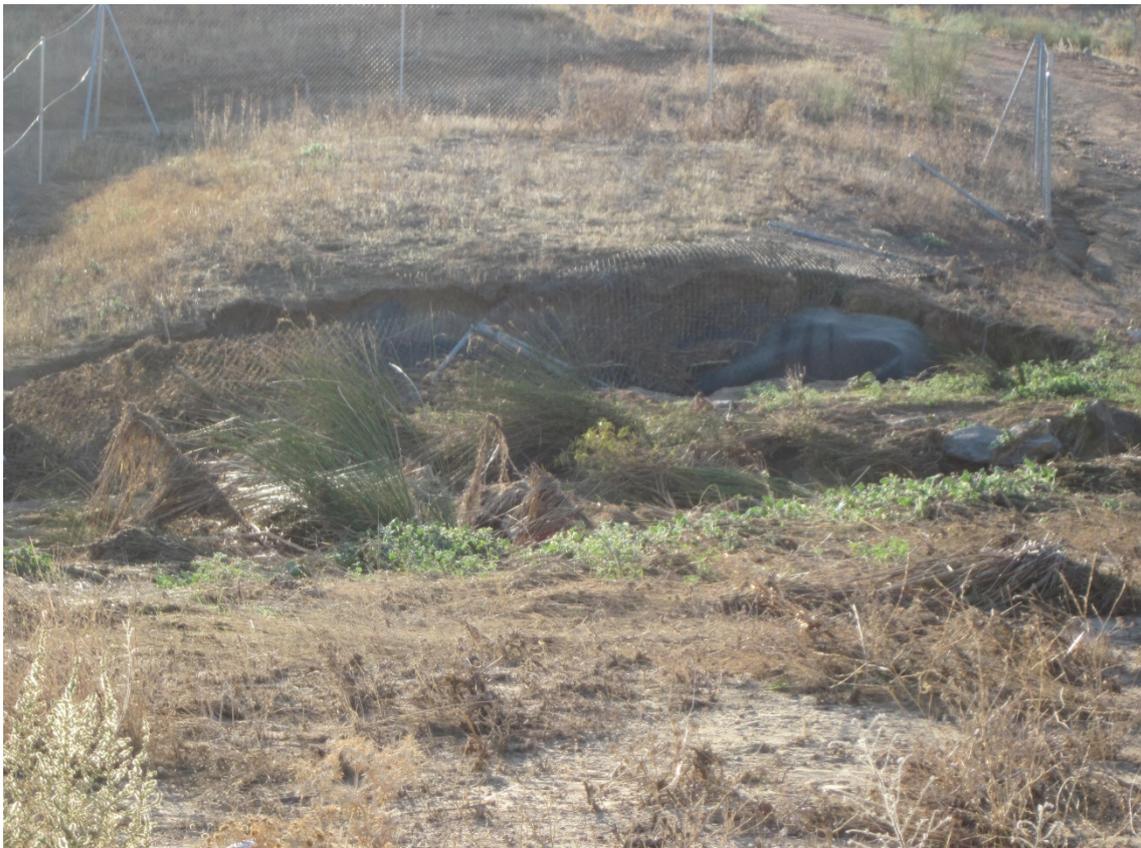
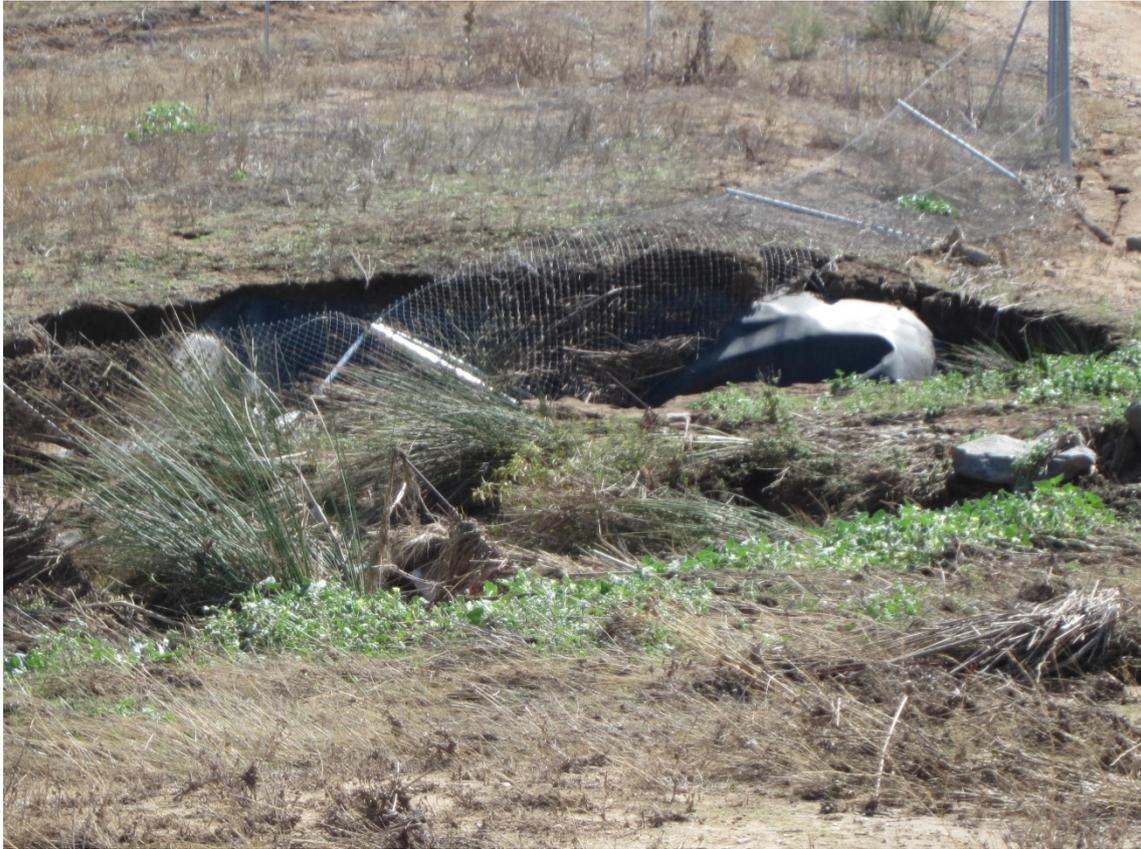
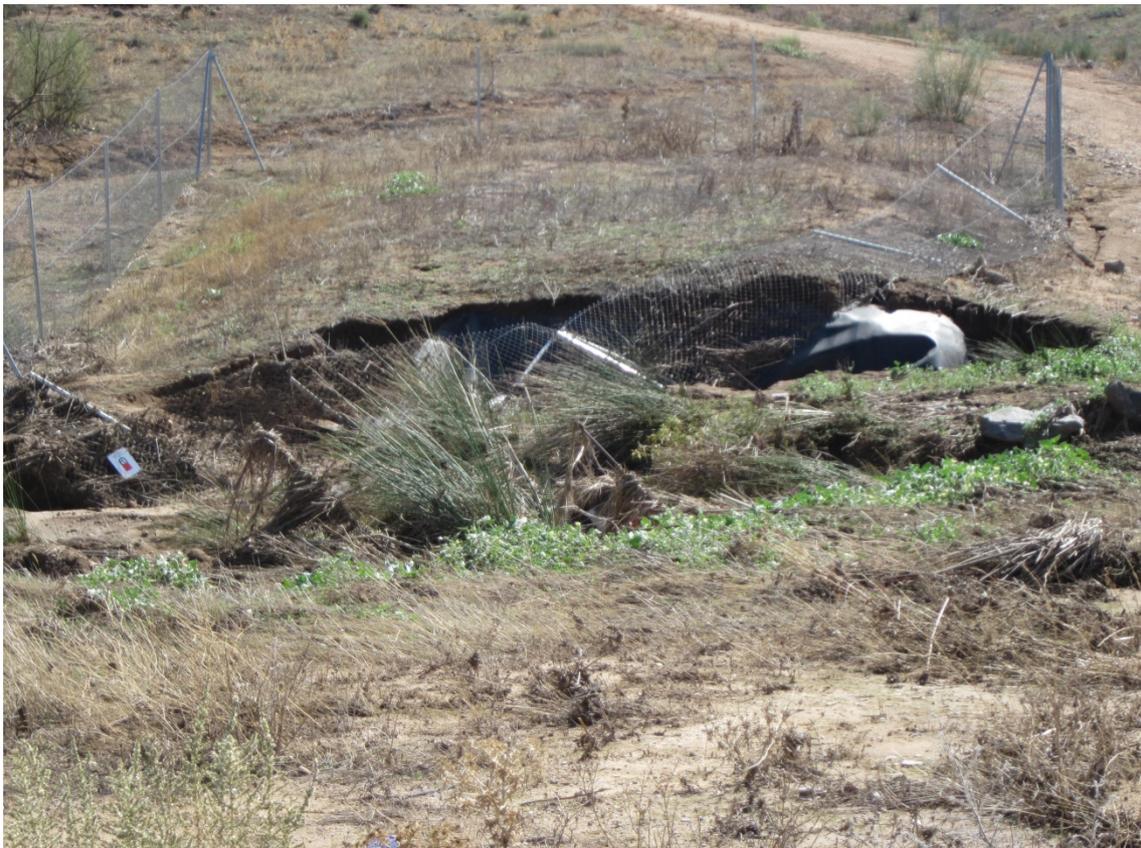
En lo identificado como Núcleo 2, pequeña parcela junto al Arroyo. Se observa la desaparición de la capa de cubrimiento y esta al aire el material de sellado. Esto viene a dar la razón a los argumentos de la Asociación, el sellado no es la solución.

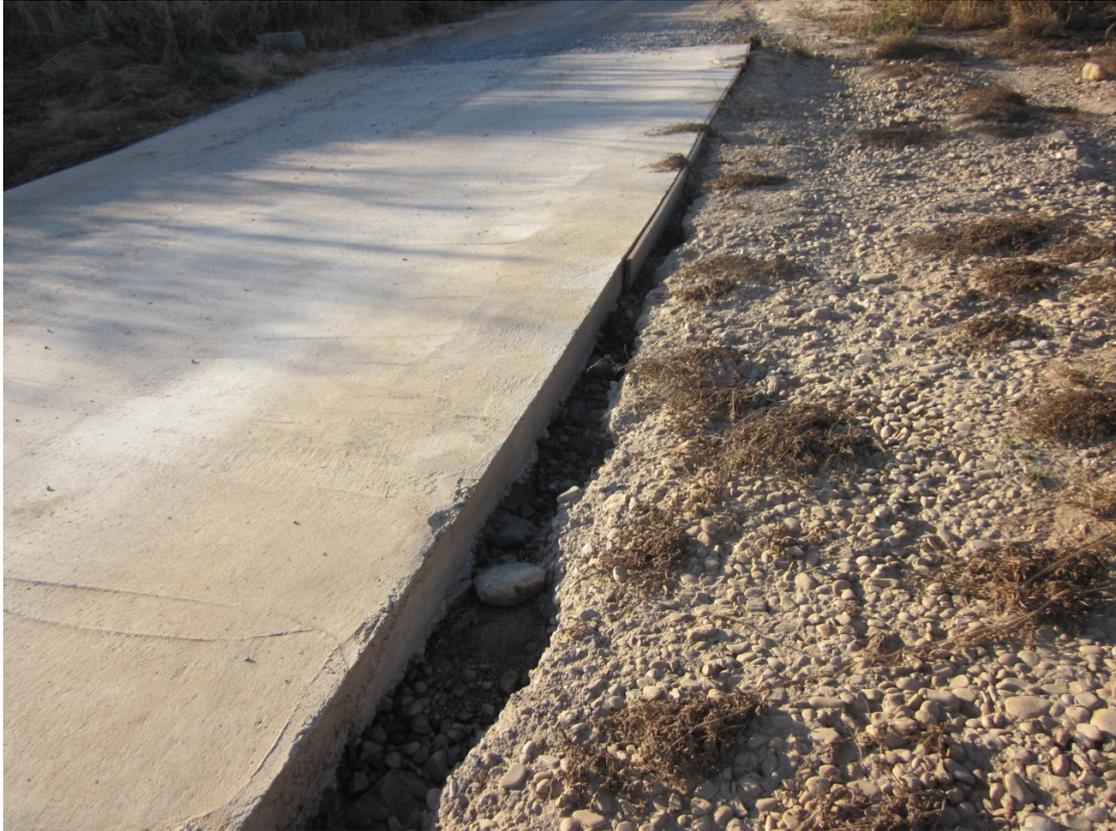
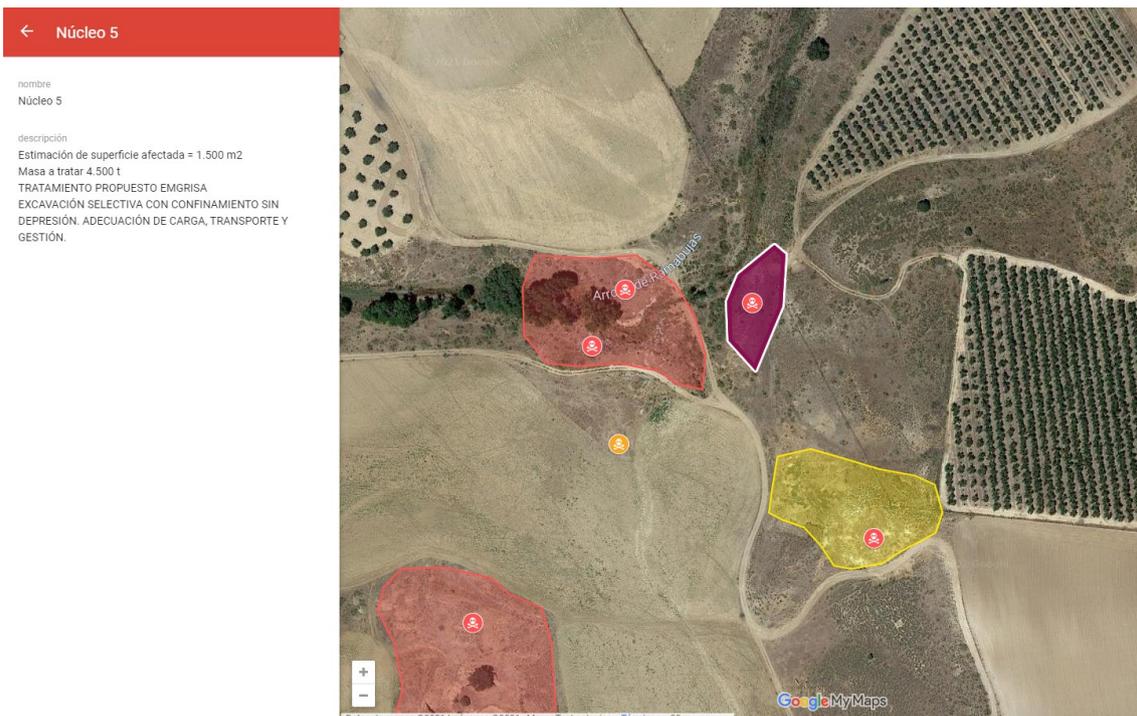
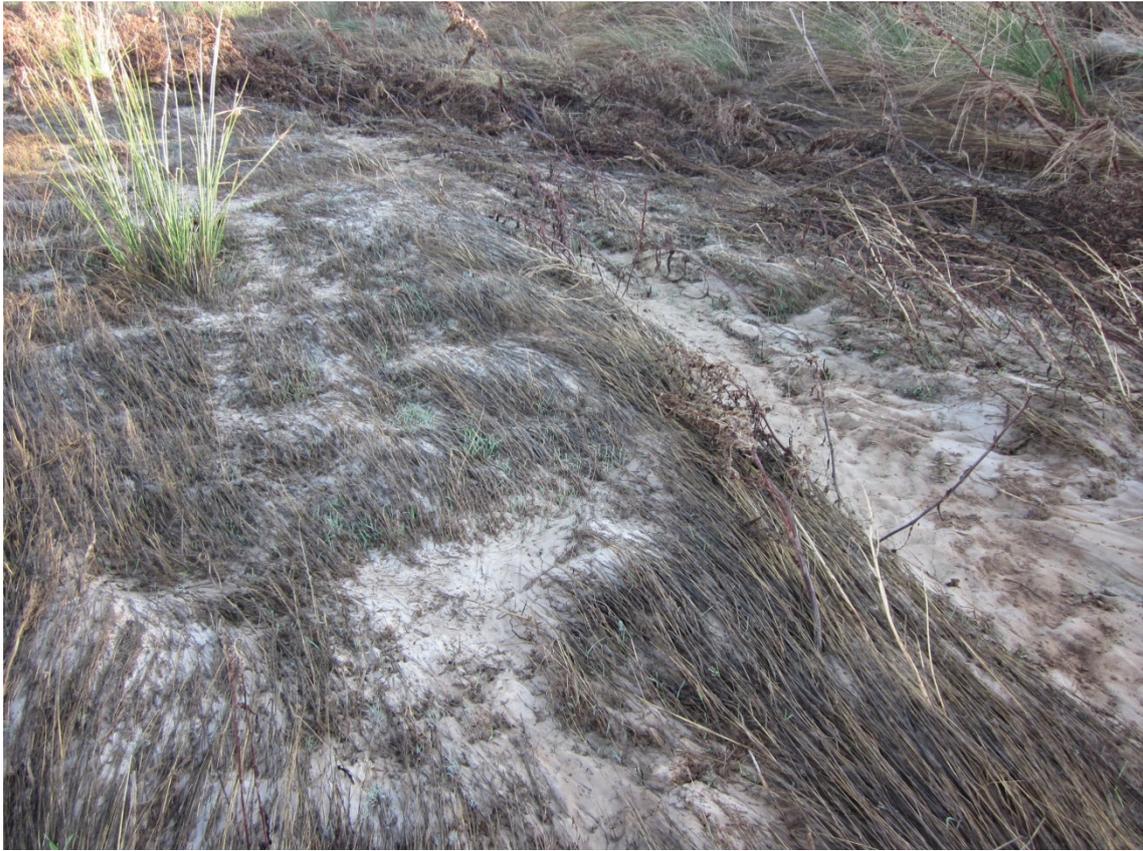
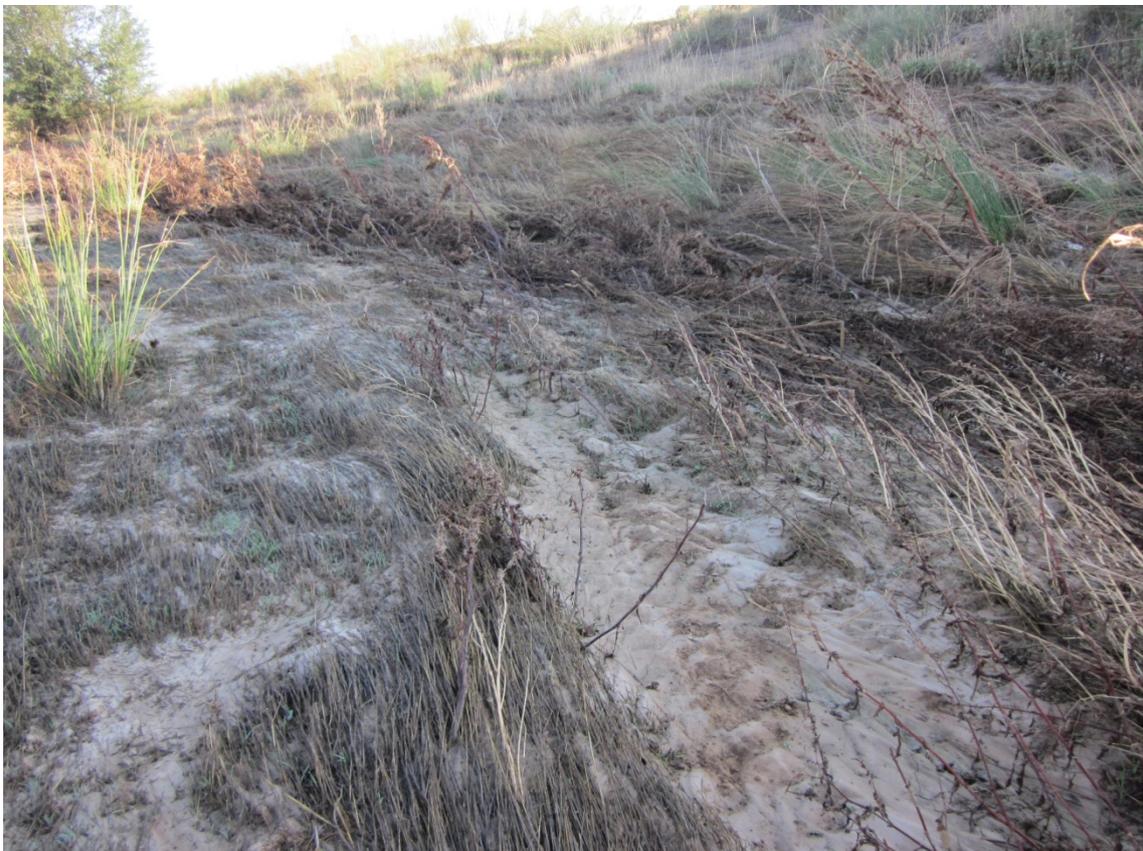
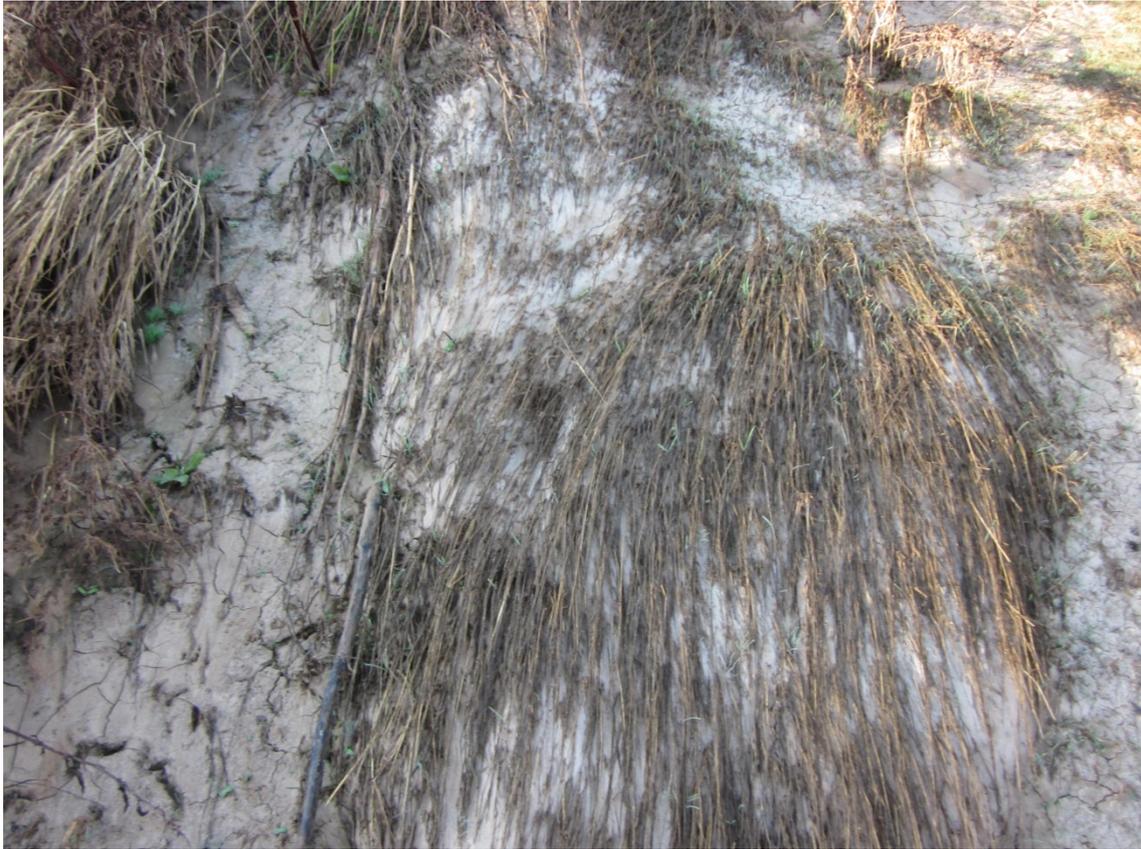
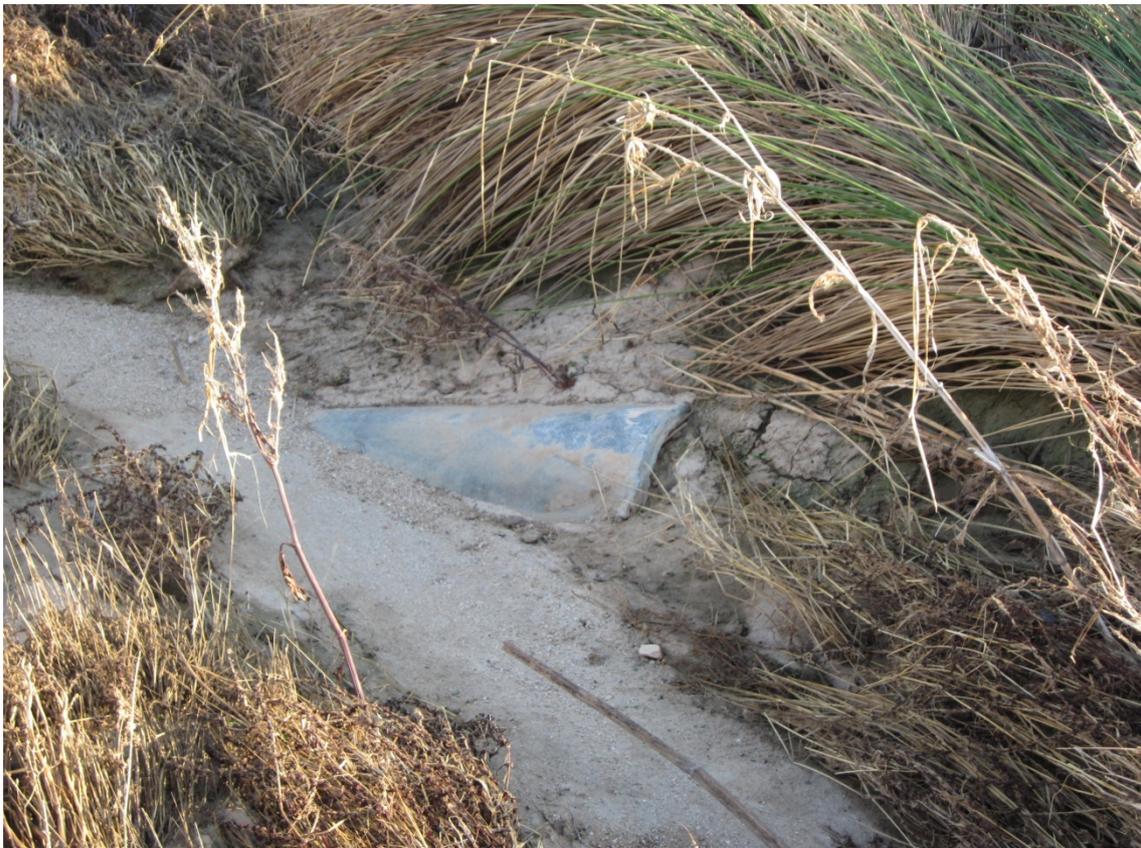
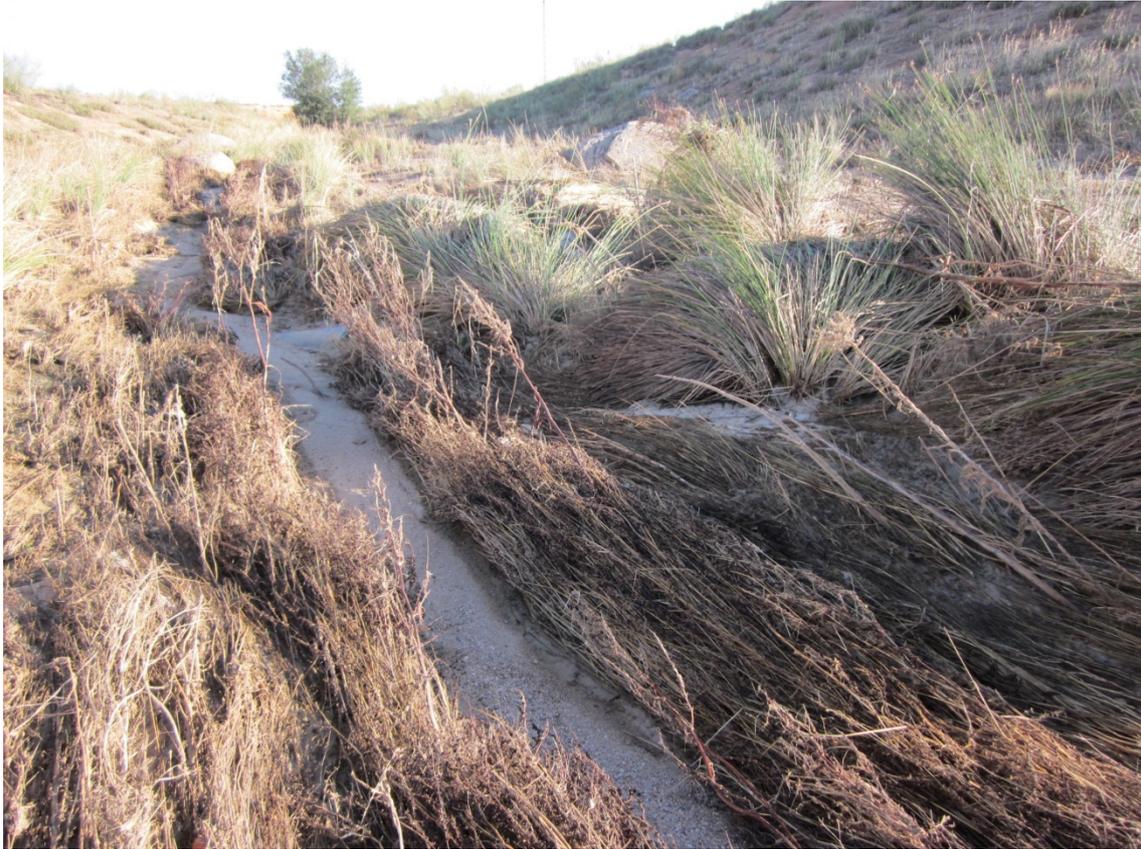
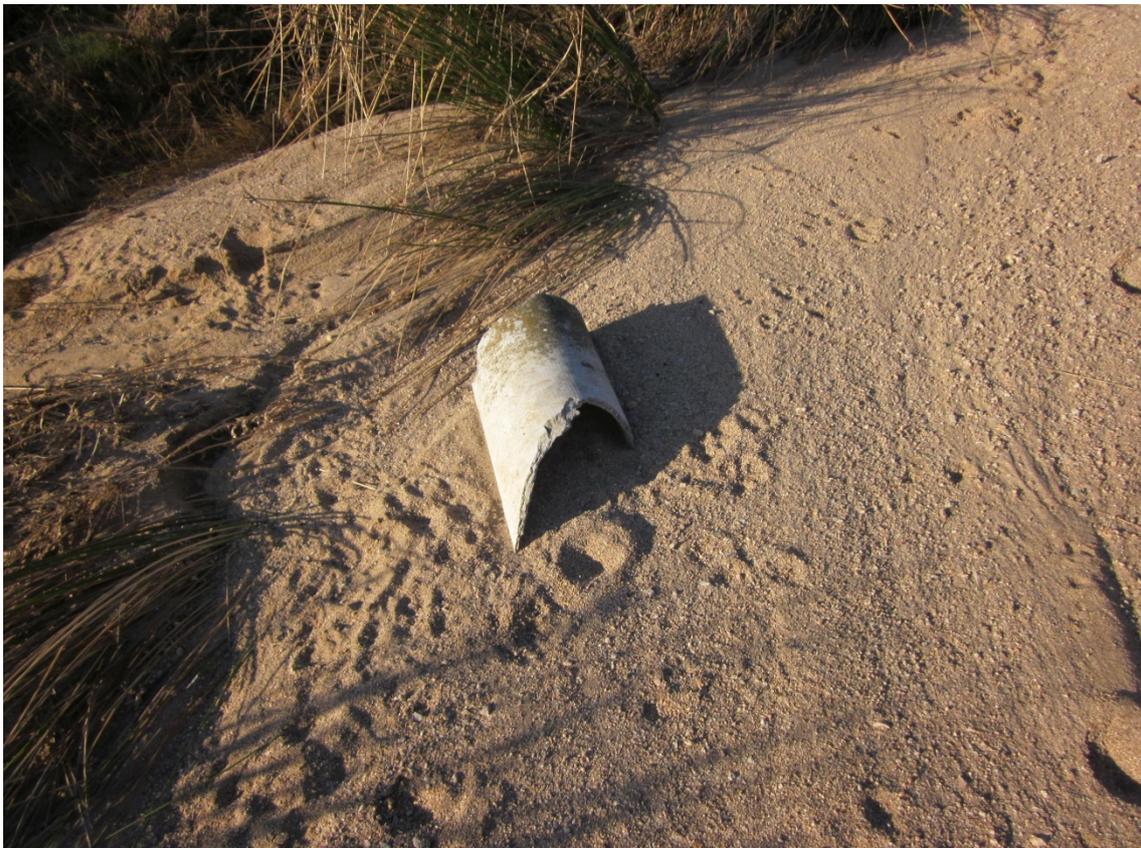
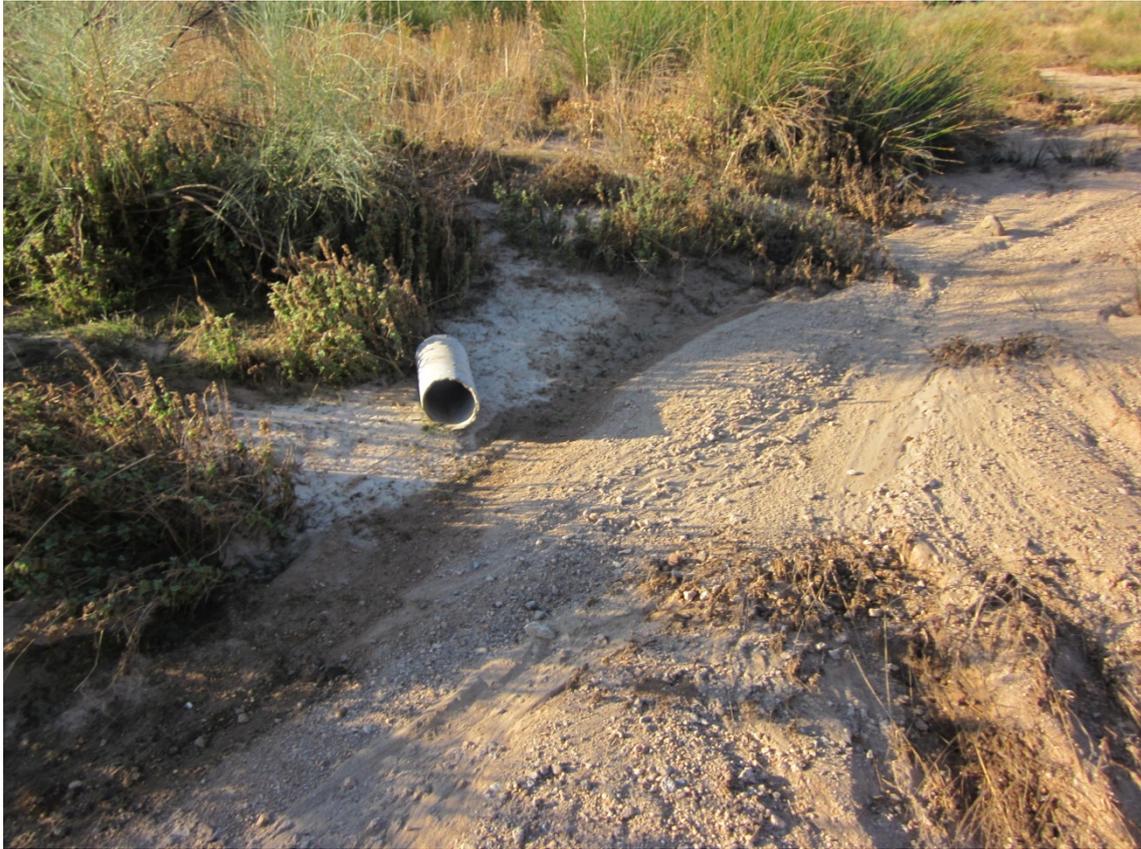
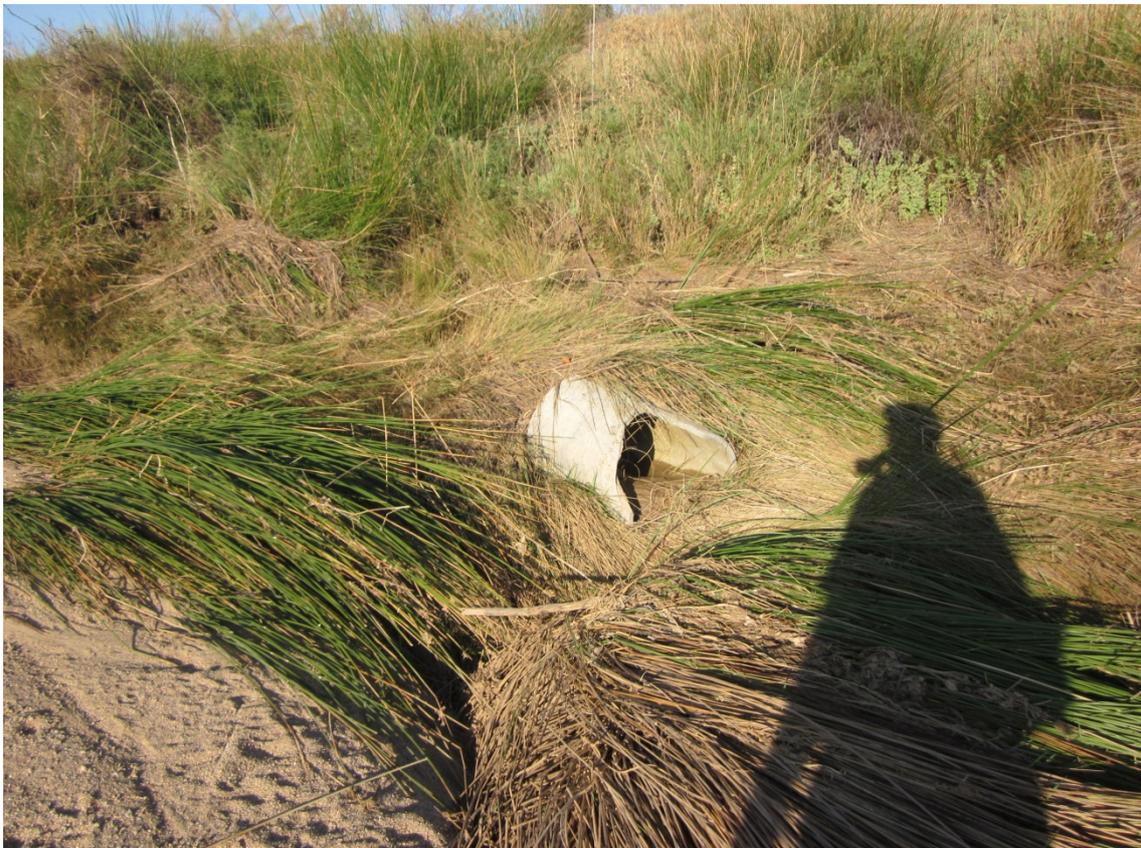
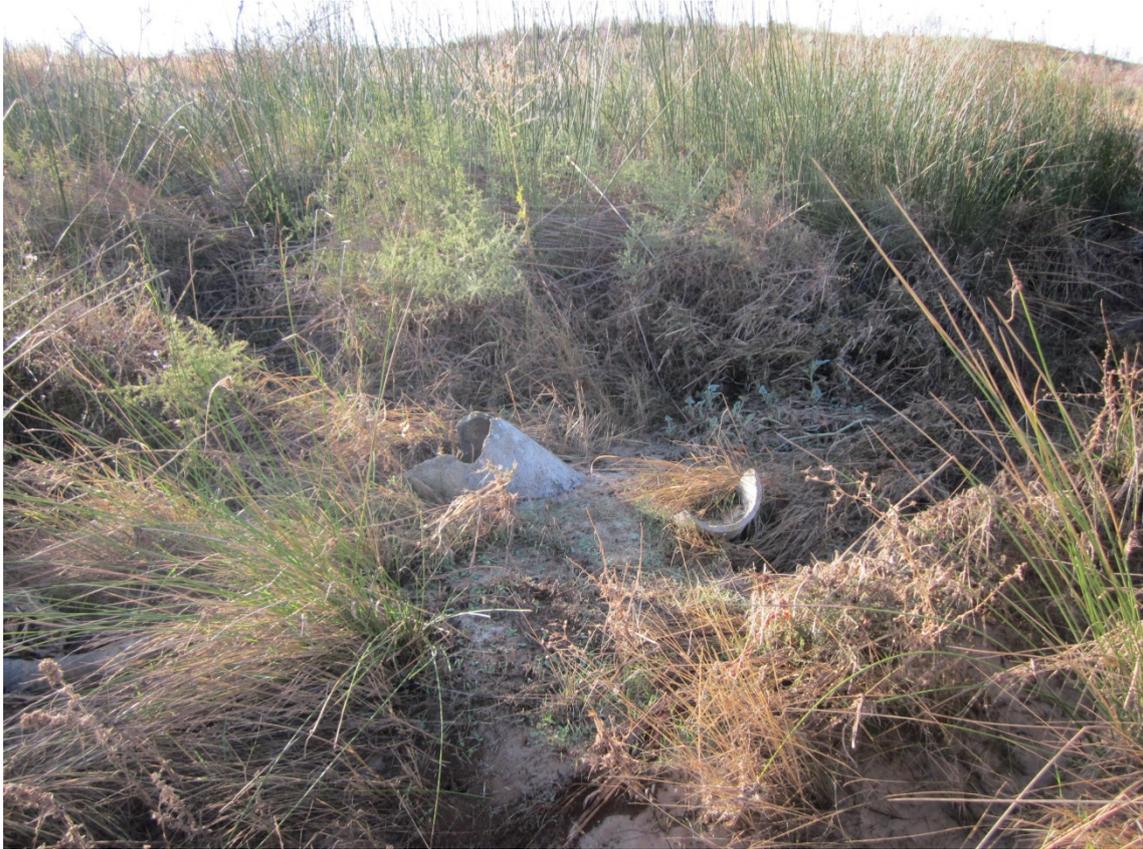
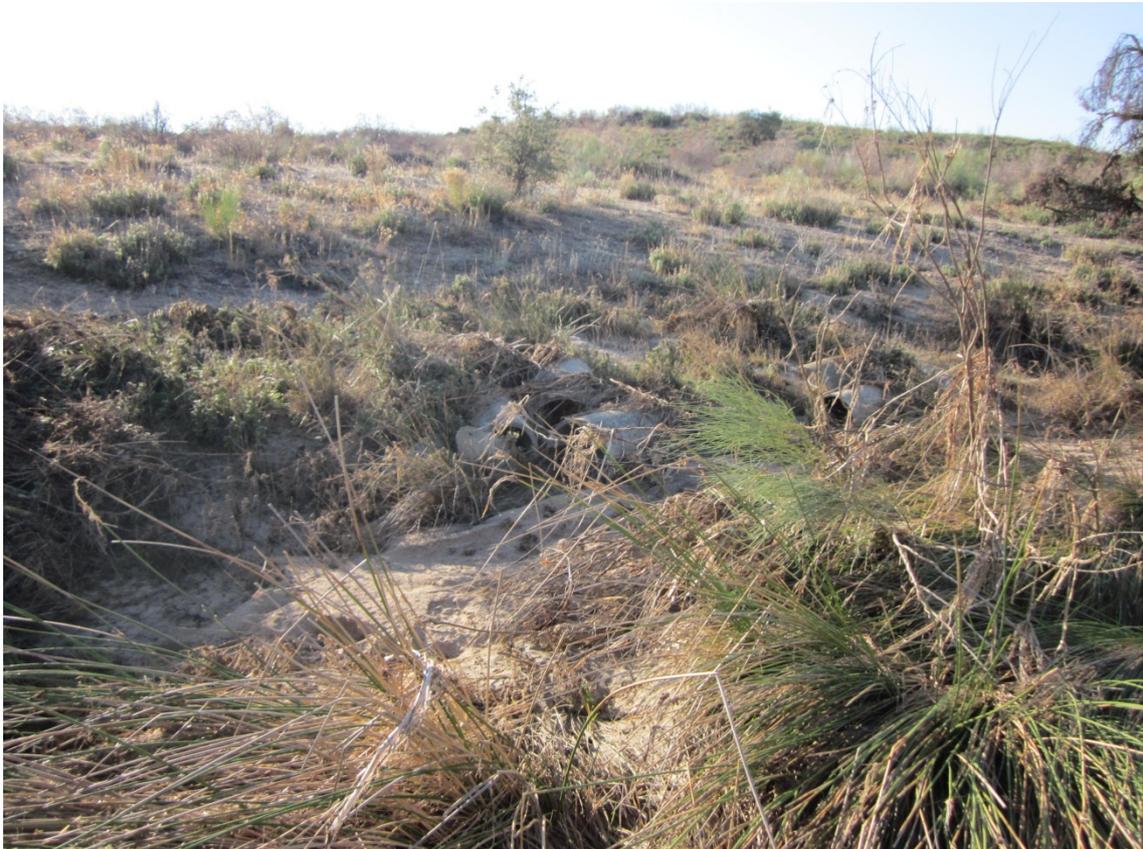
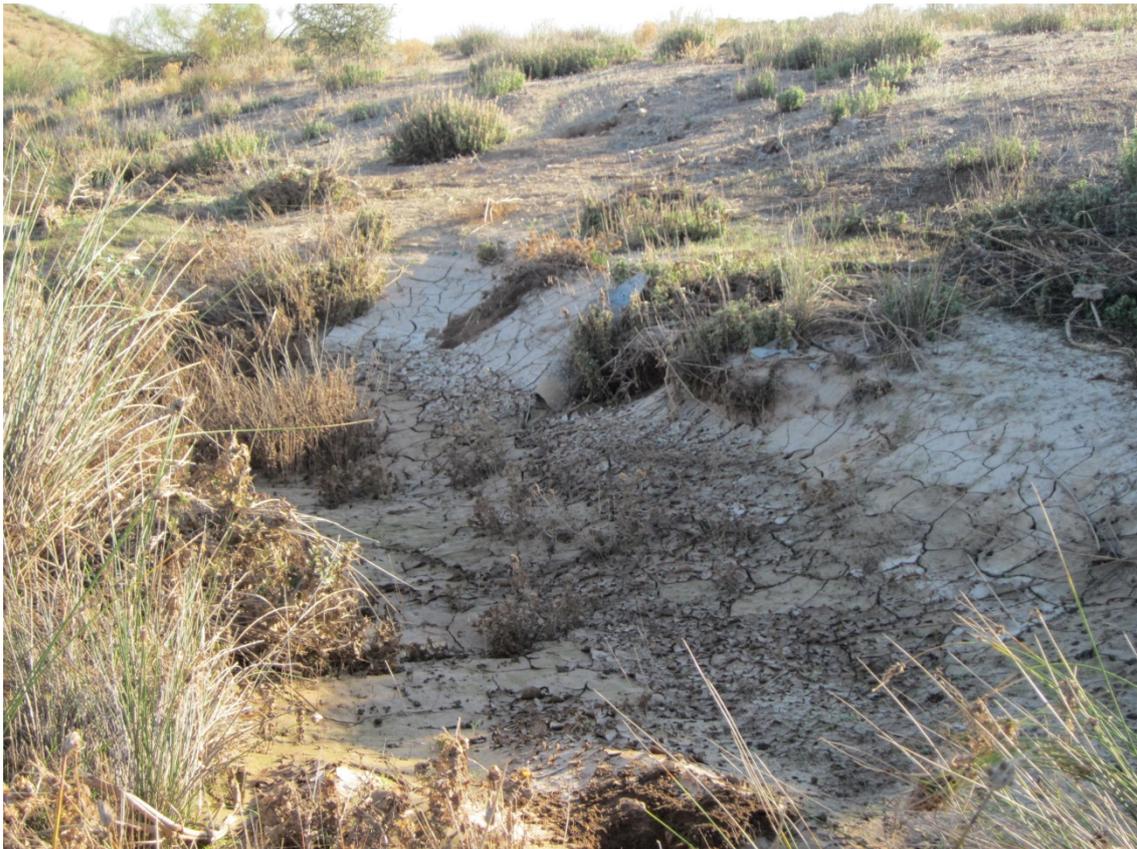
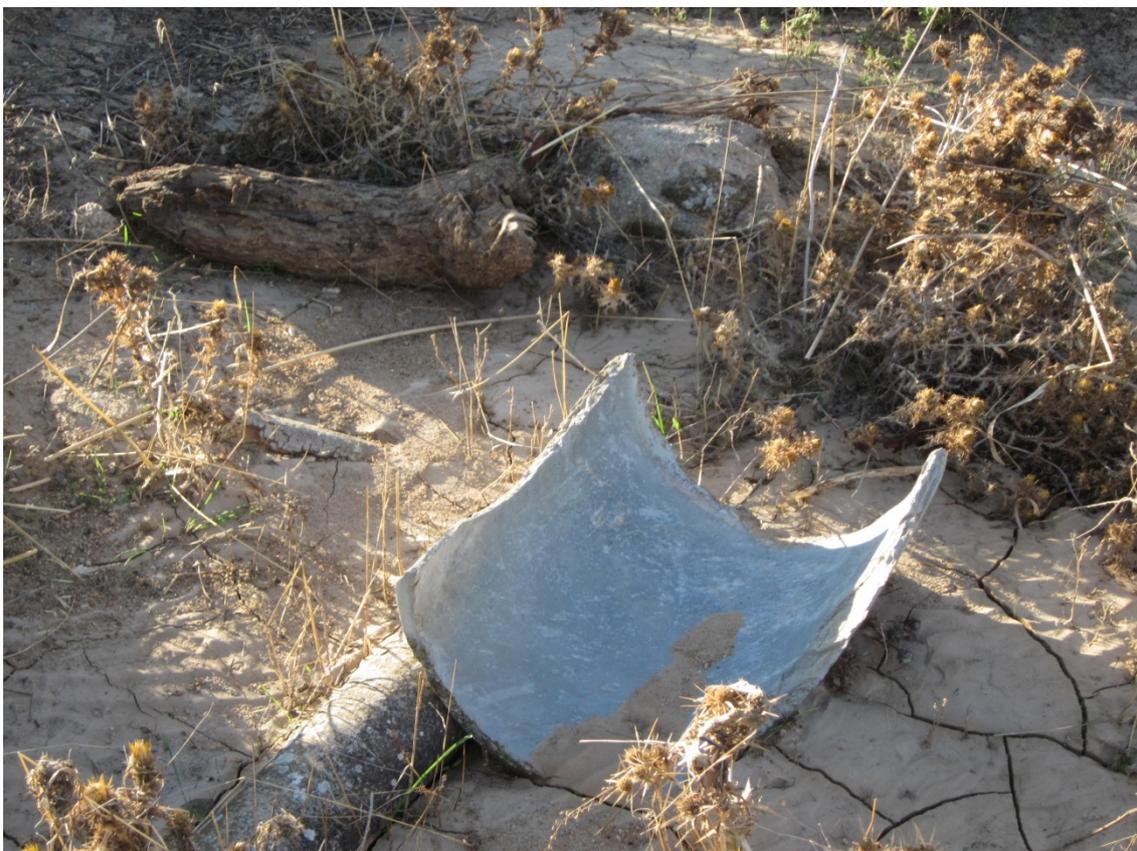
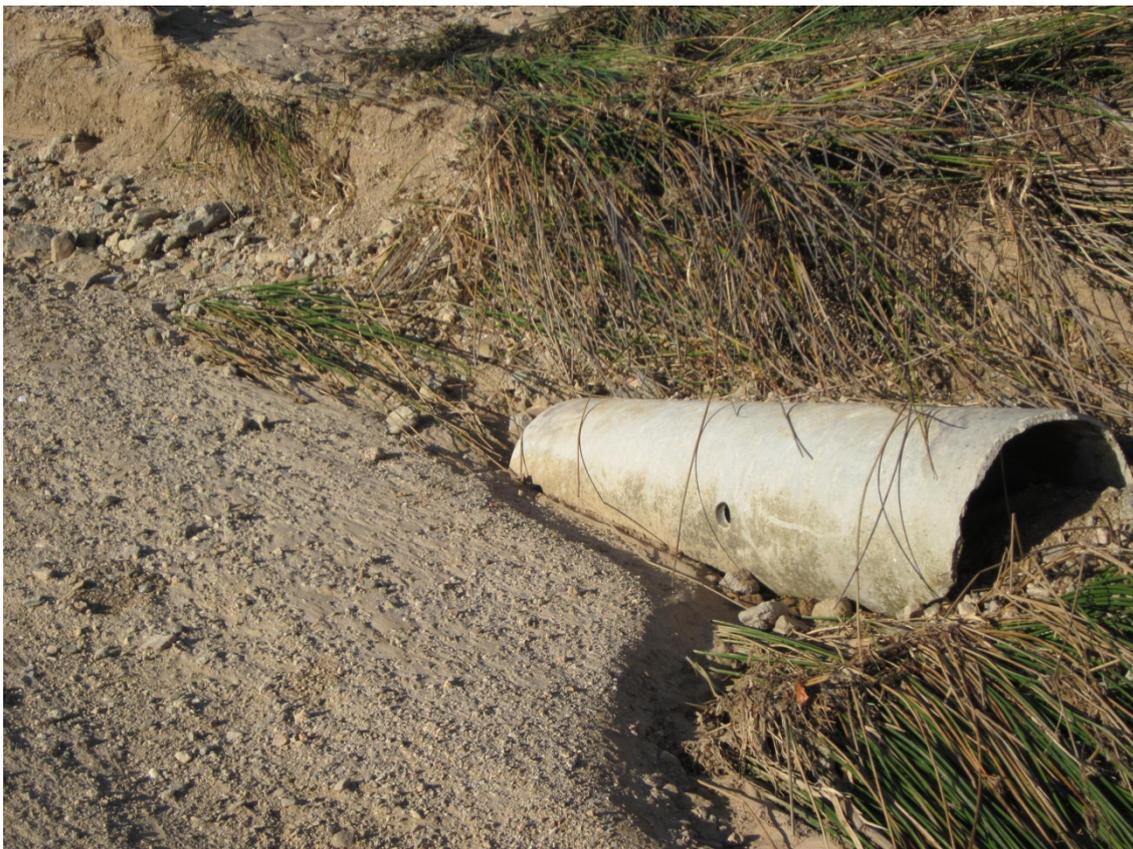
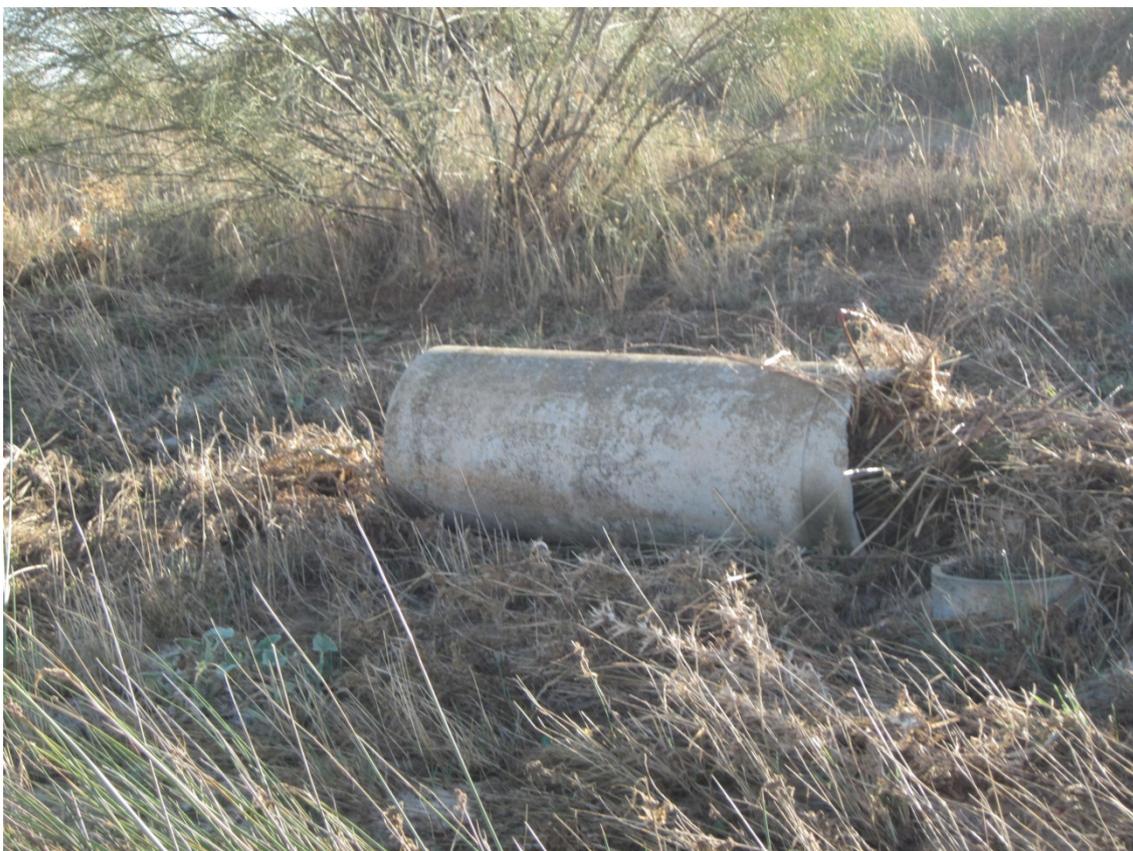
A lo largo del cauce del Arroyo de Ramabujas desde la losa de hormigón del camino de Soto Mochares hasta la zona de desvío del cauce del Arroyo realizado por la Confederación Hidrográfica del Tajo; Zona de los Núcleos 4 y 5 de Amianto; **se observa todo el cauce blanquecino**, no pudiendo determinar, que pudieran ser lodos de Amianto (Vertido de Ibertubo) que han sido arrastrados desde los mencionado núcleos, lo mismo que diferentes materiales (tubos) arrastrados y presentes en el cauce.
