Visita al Arroyo de Ramabujas, zona de vertidos de Amianto en Toledo

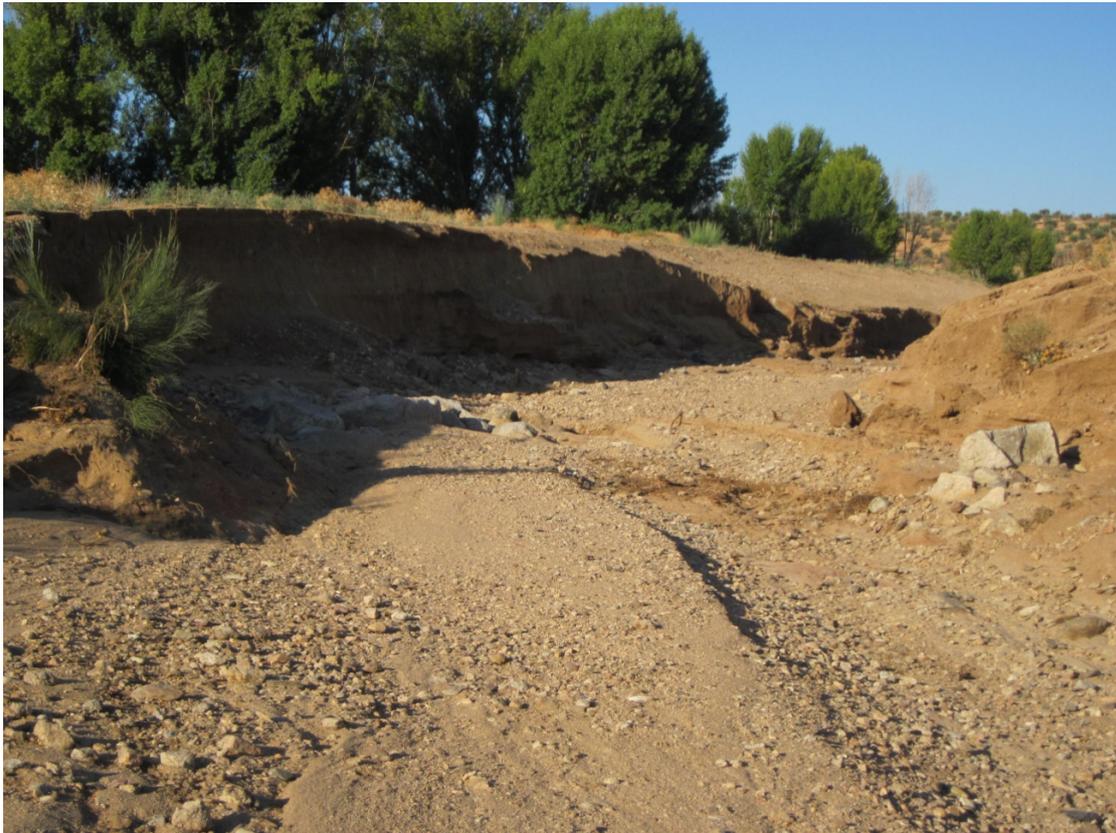
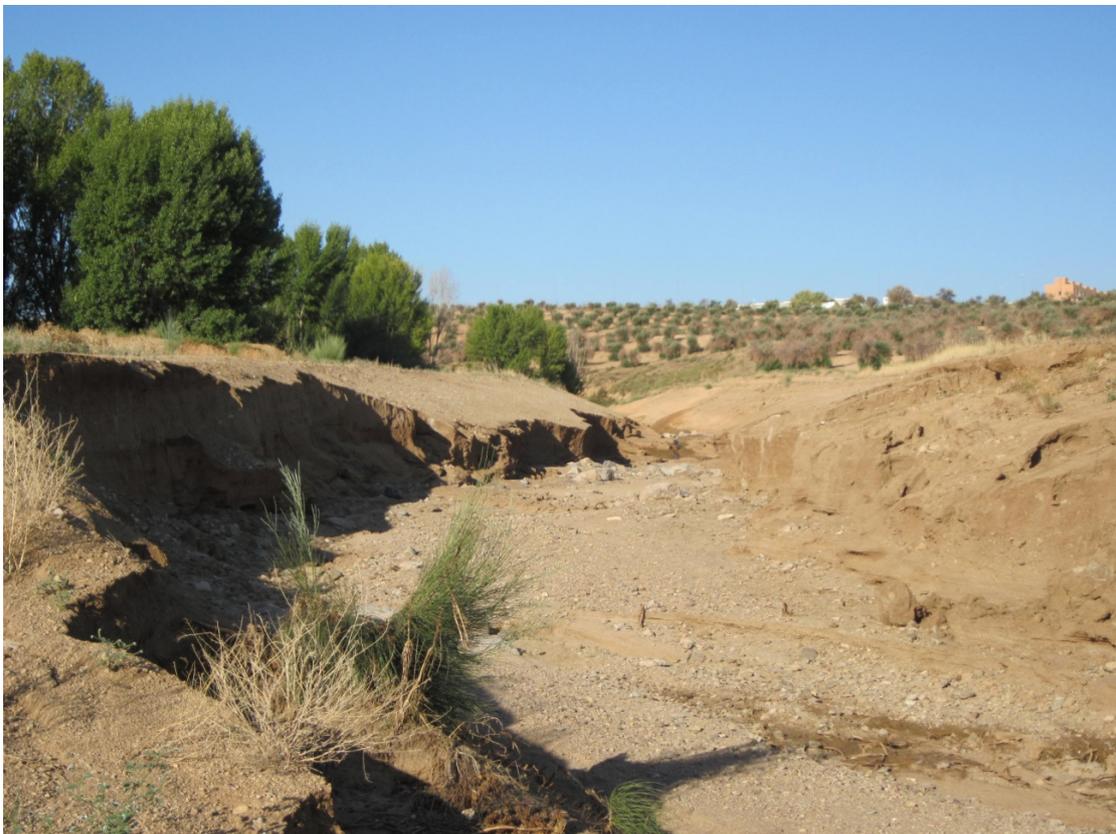
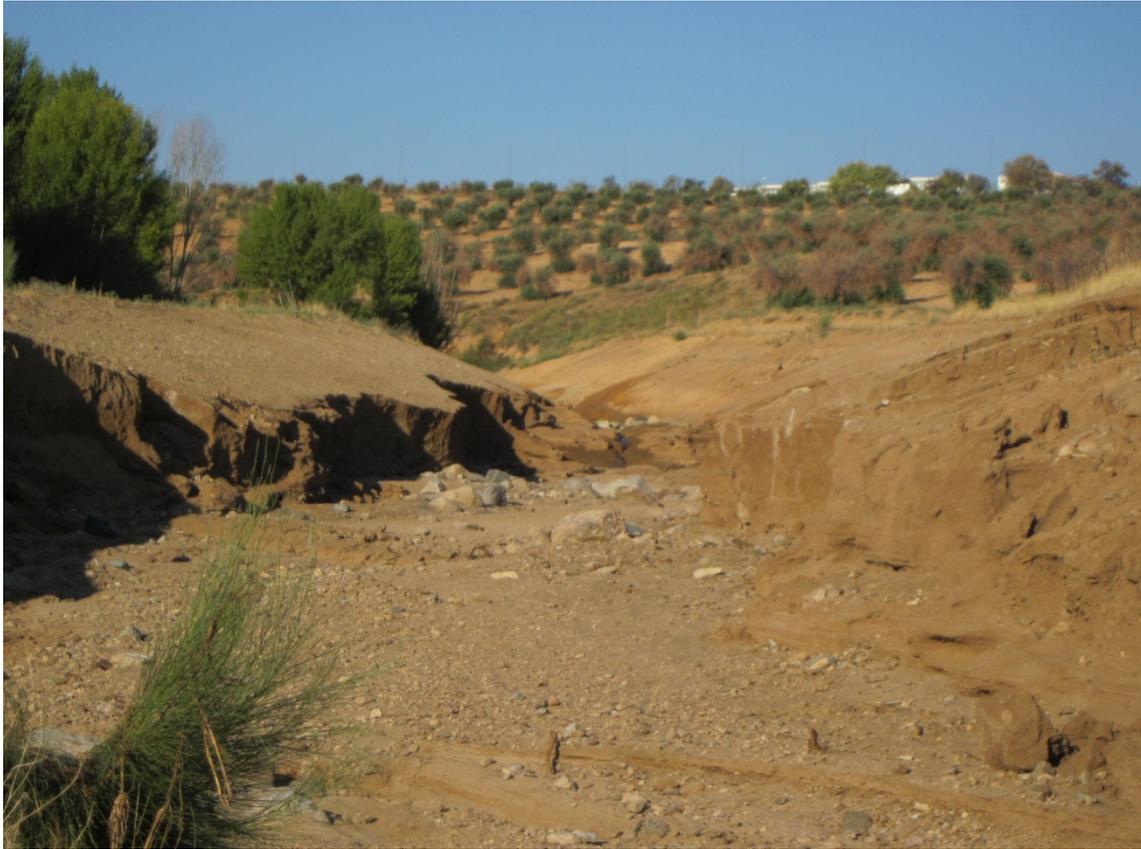
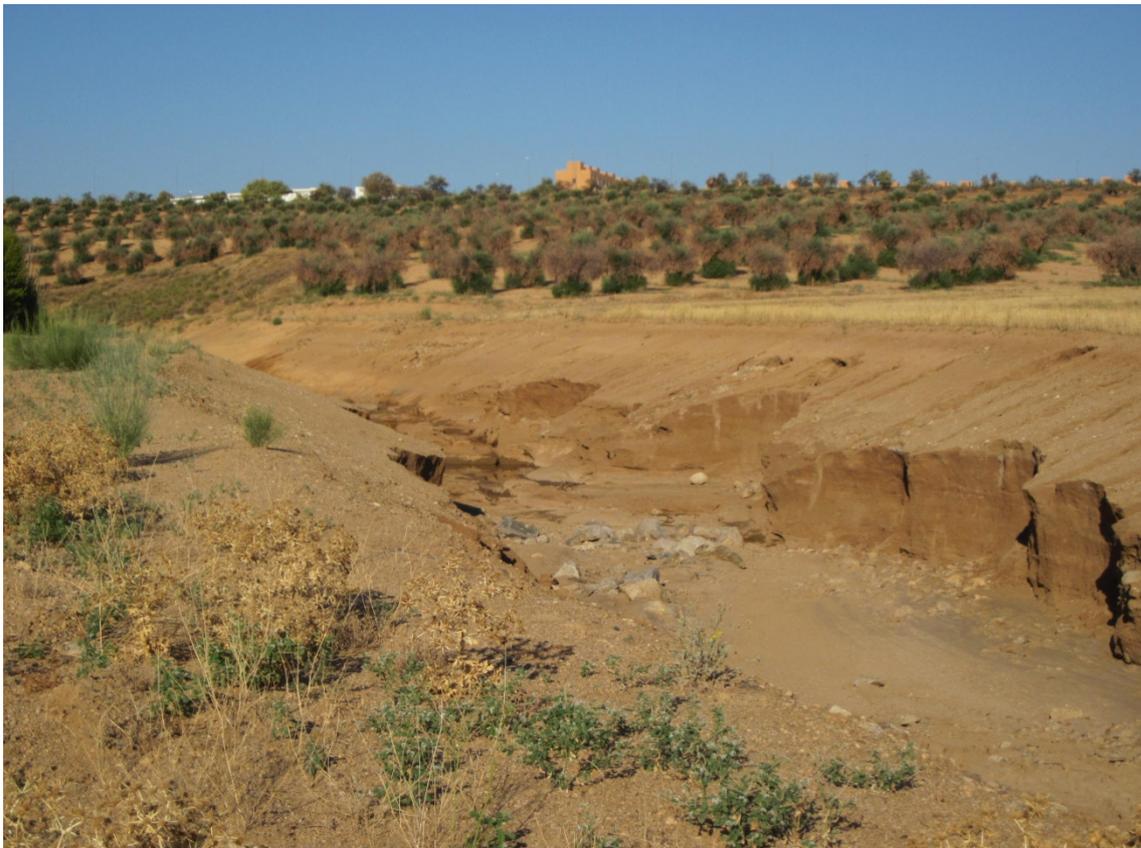
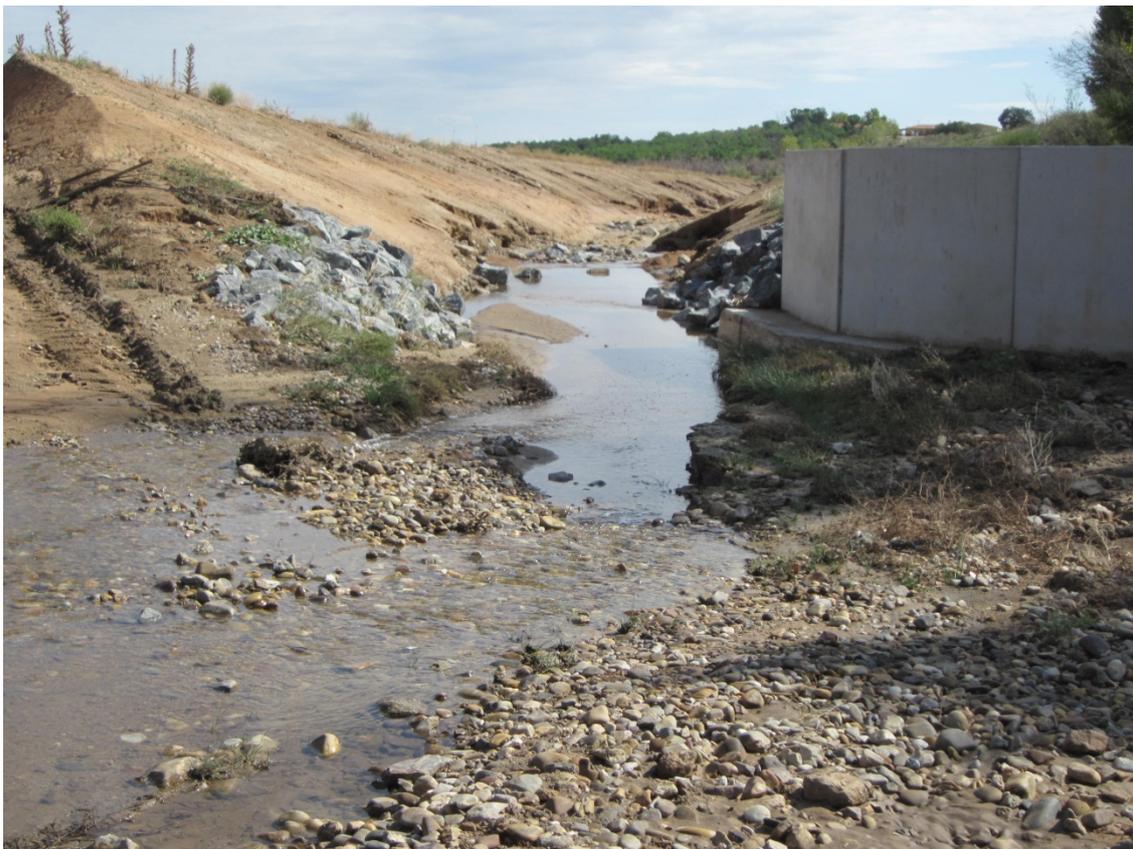
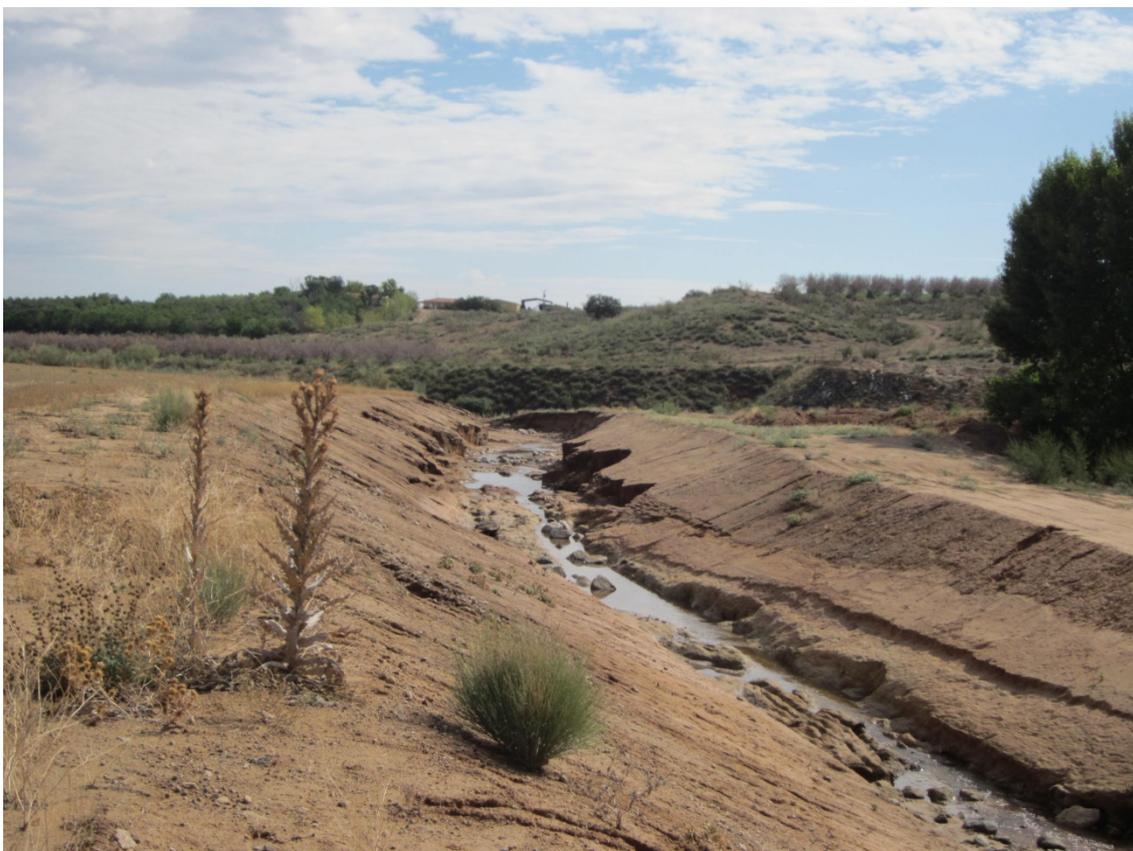
De especial mención el estado en el que se encuentra el nuevo cauce del Arroyo Ramabujas desviado para su sellado, y que ha sido destruido en parte por la fuerza del agua.

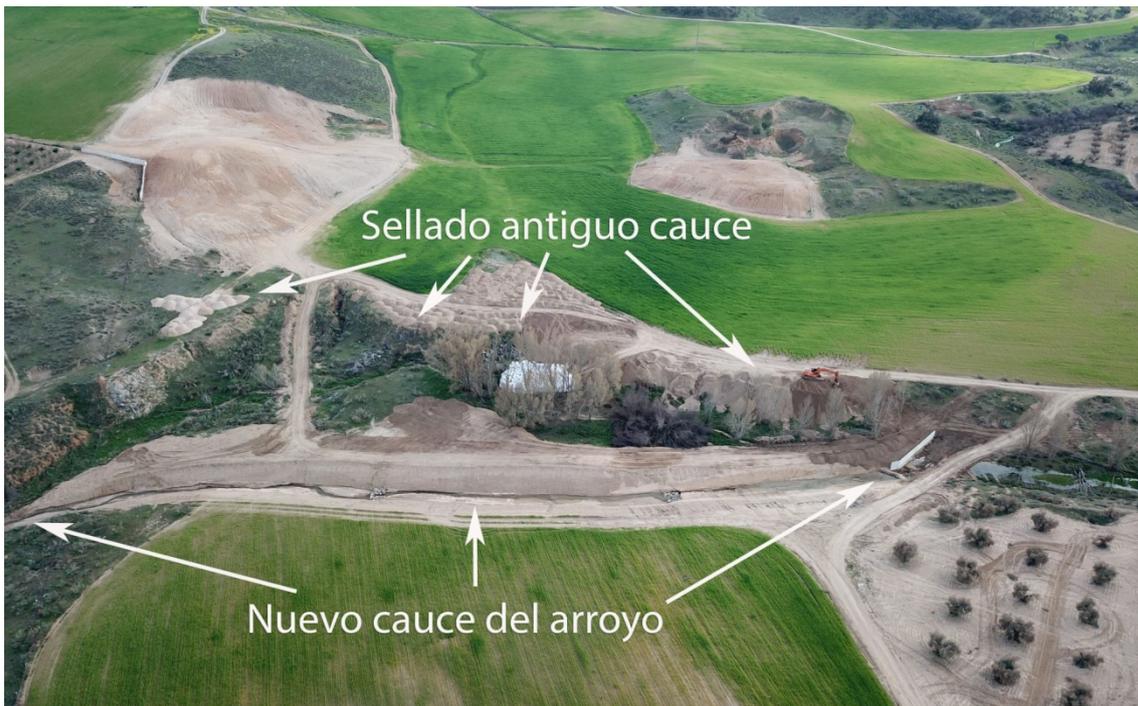
Foto Twitter @ToledoSinAmiant

El estado de los núcleos 4 y 5. Obras iniciadas en Marzo de 2021 como publico la Plataforma Mi Barrio Sin Amianto, en su cuenta de Twitter @ToledoSinAmiant, donde se ve en una imagen de los trabajos de desvió del arroyo Ramabujas y aportes de tierra para el sellado del Amianto, en esa zona también se sellaría todo el material retirado de otras parcelas próximas y contenido en Sacos.

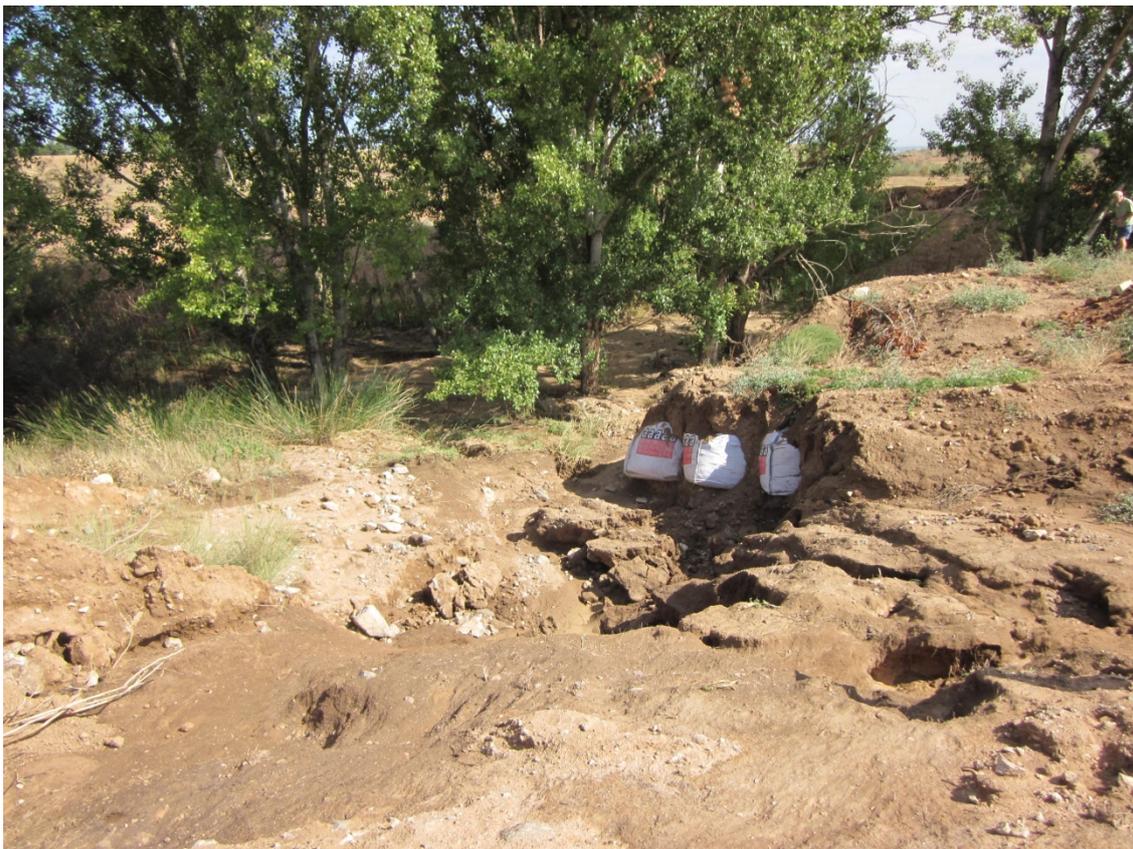
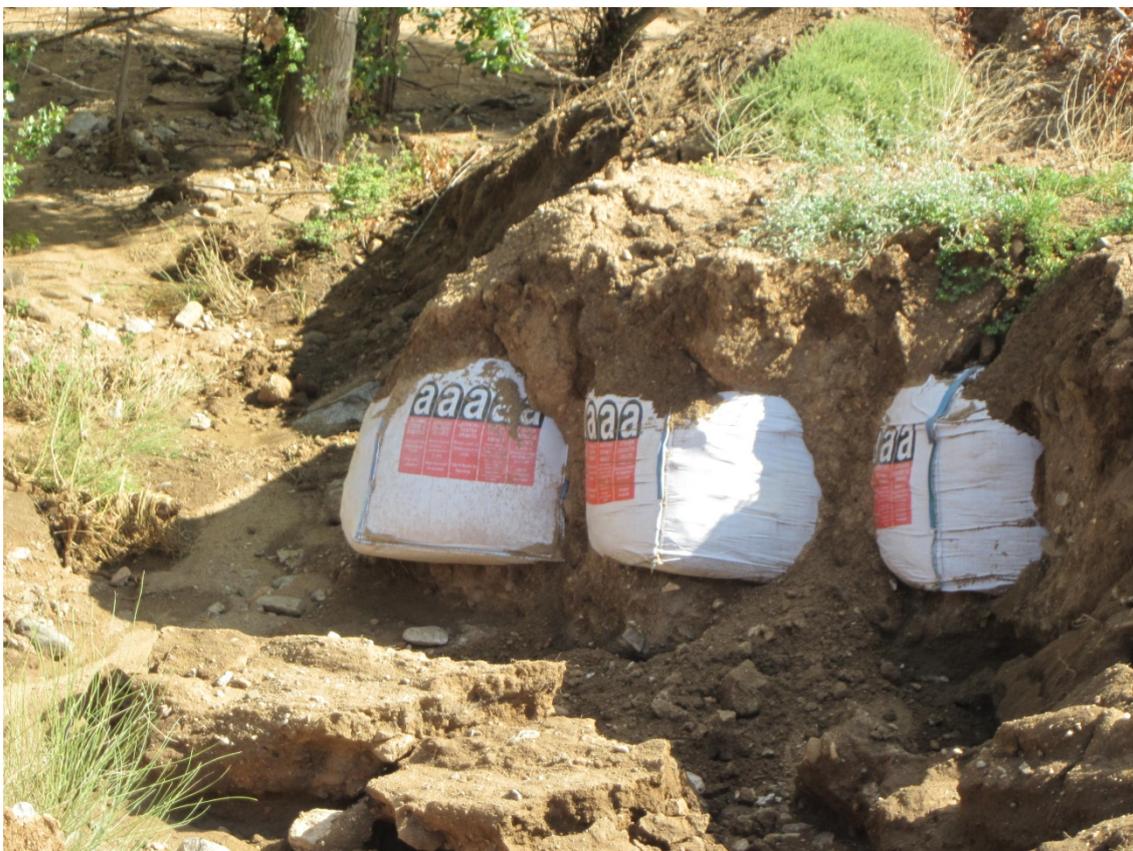
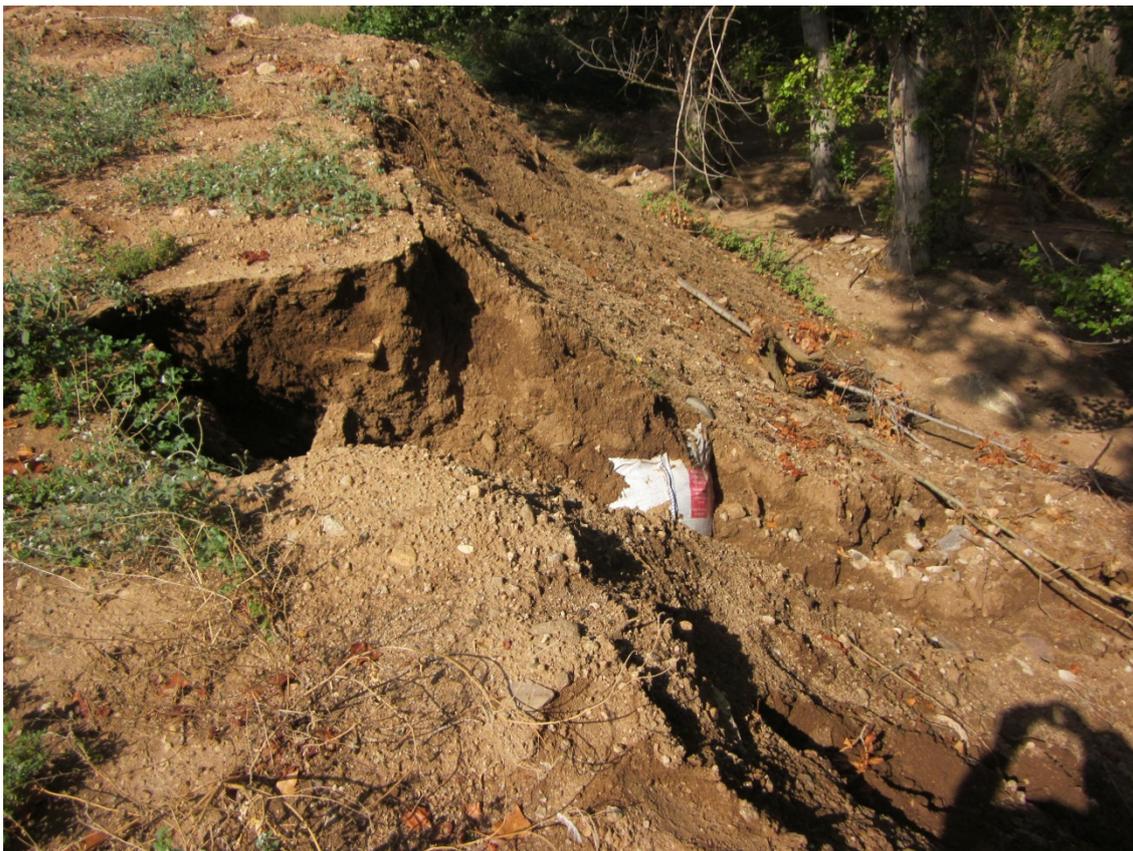
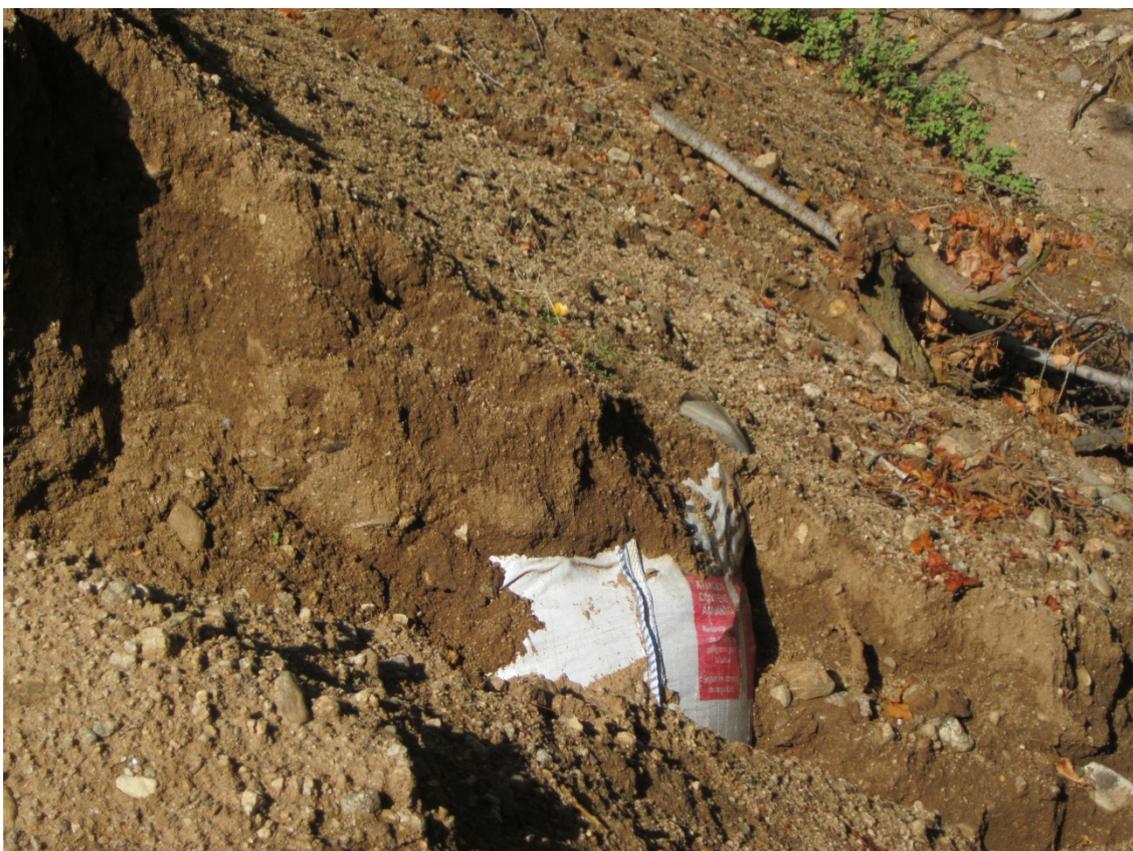
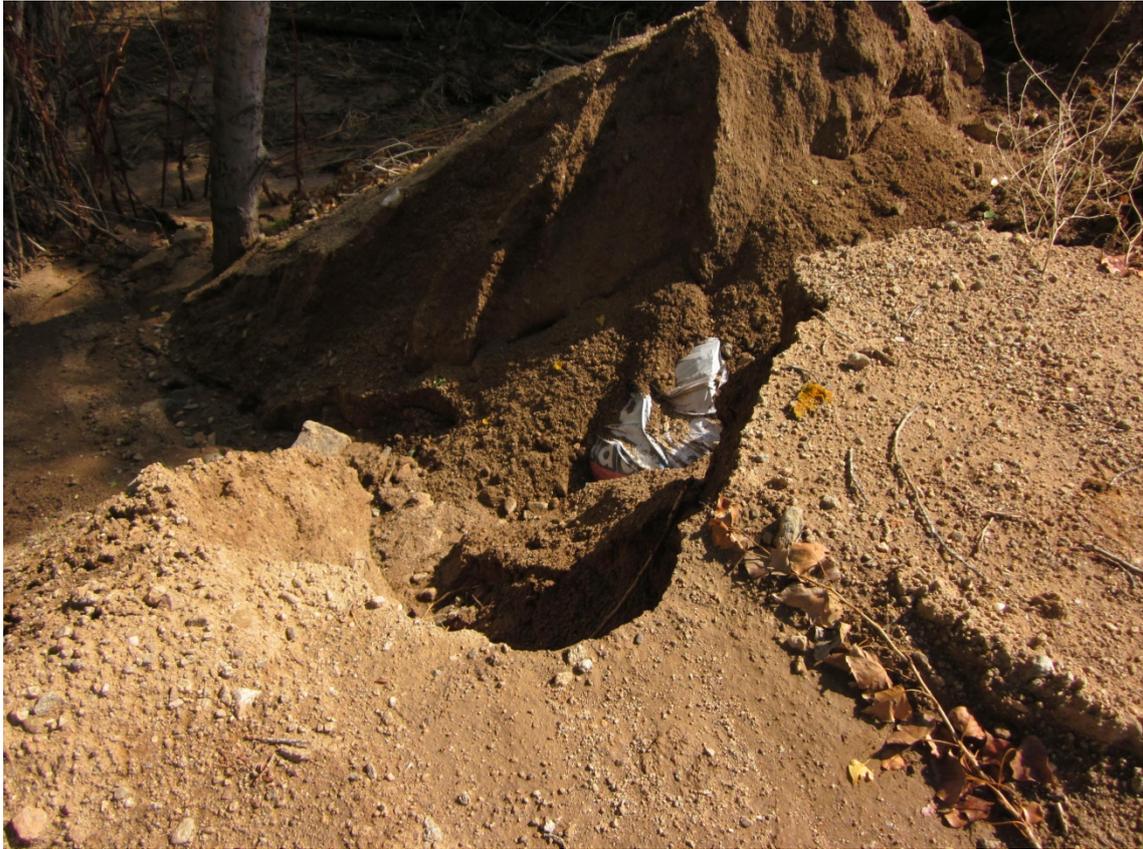
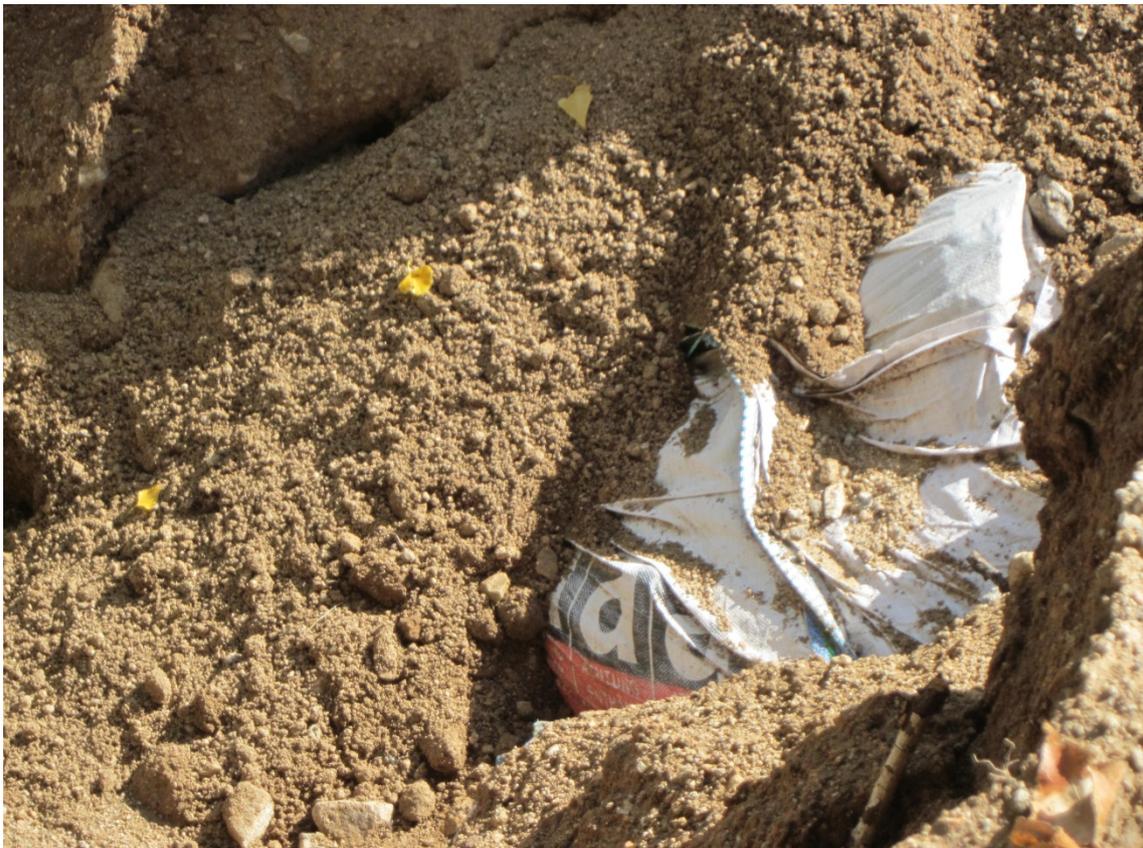
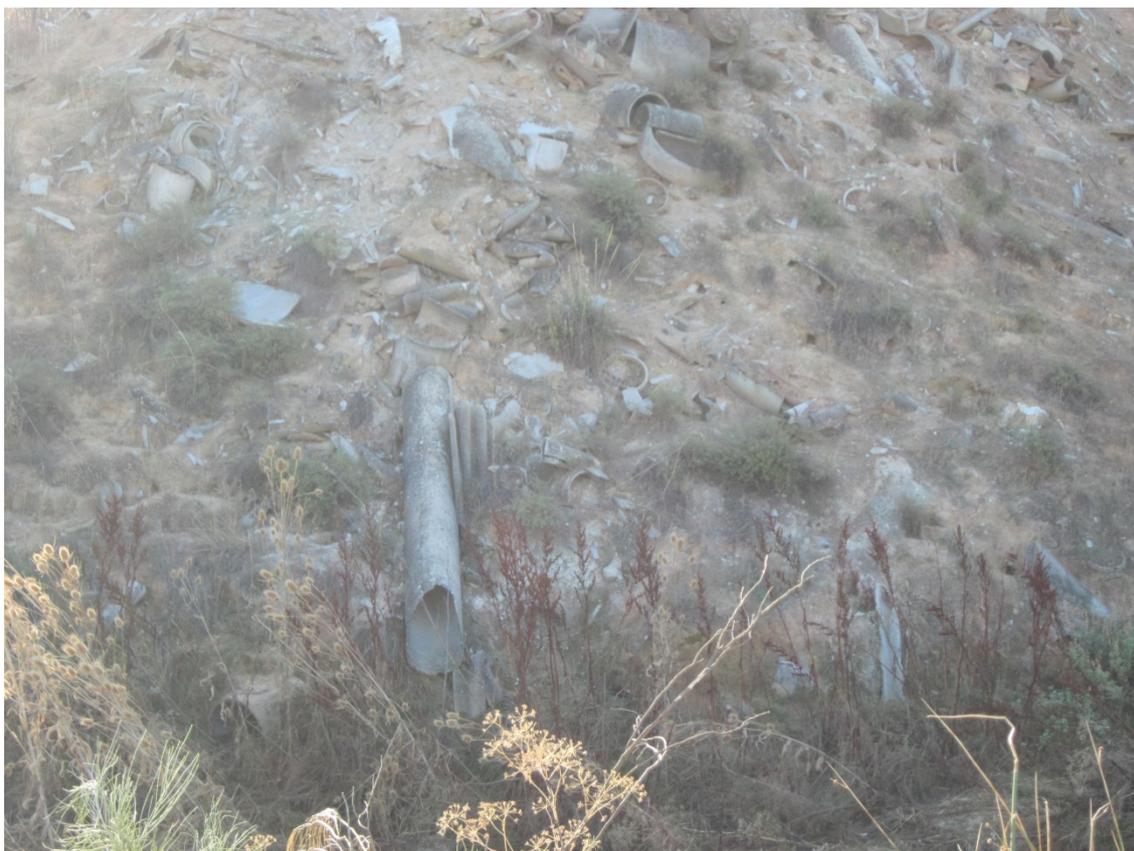
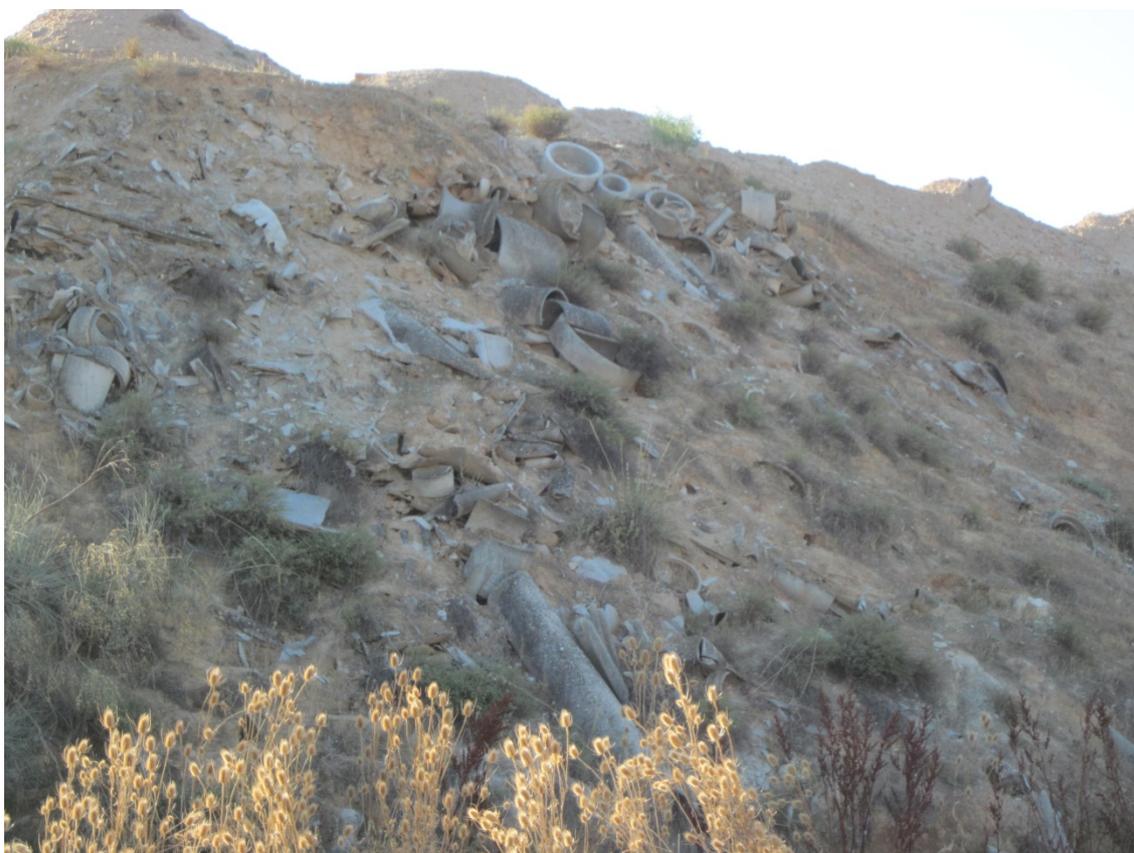
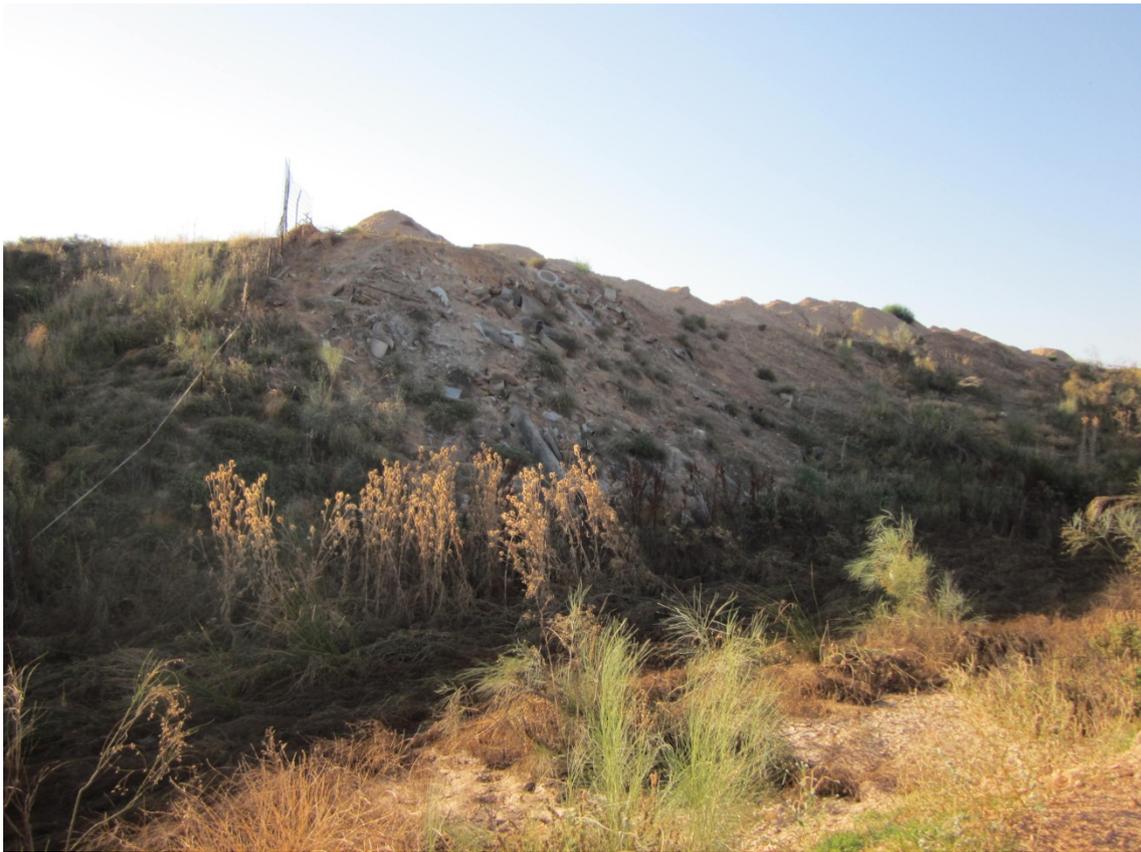
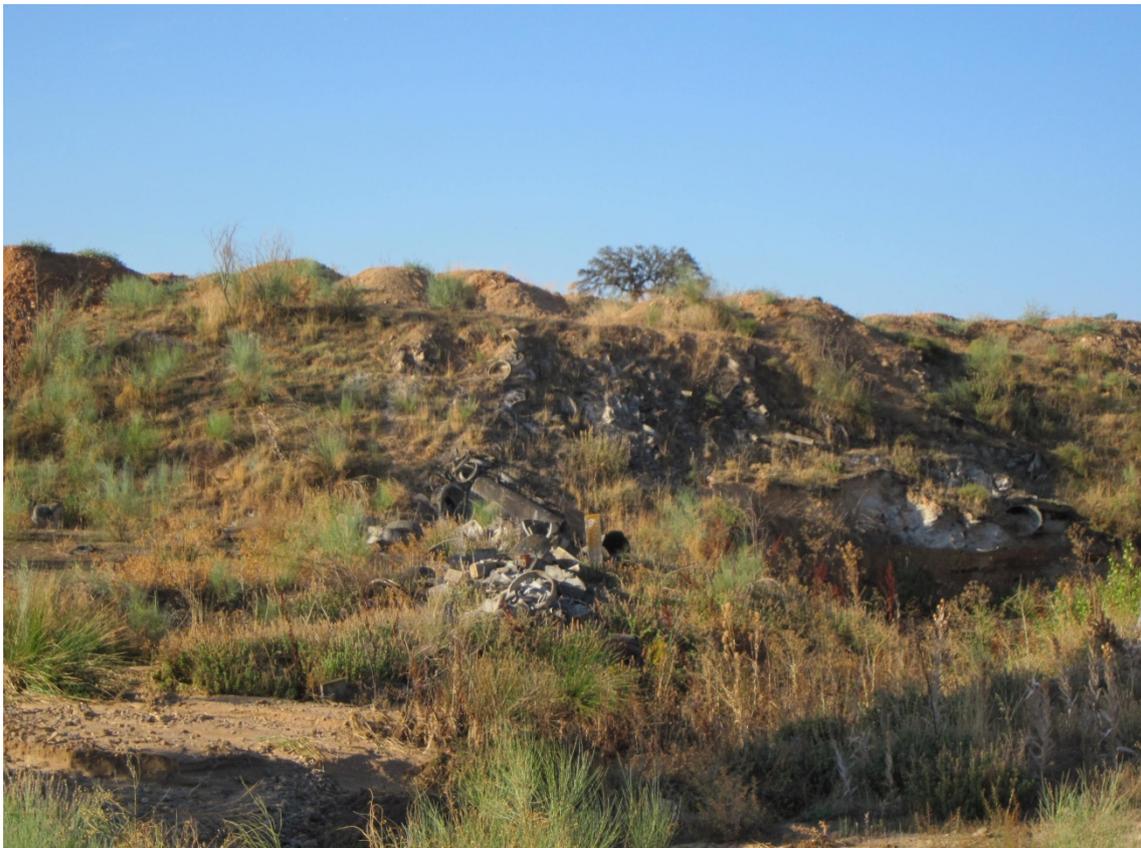
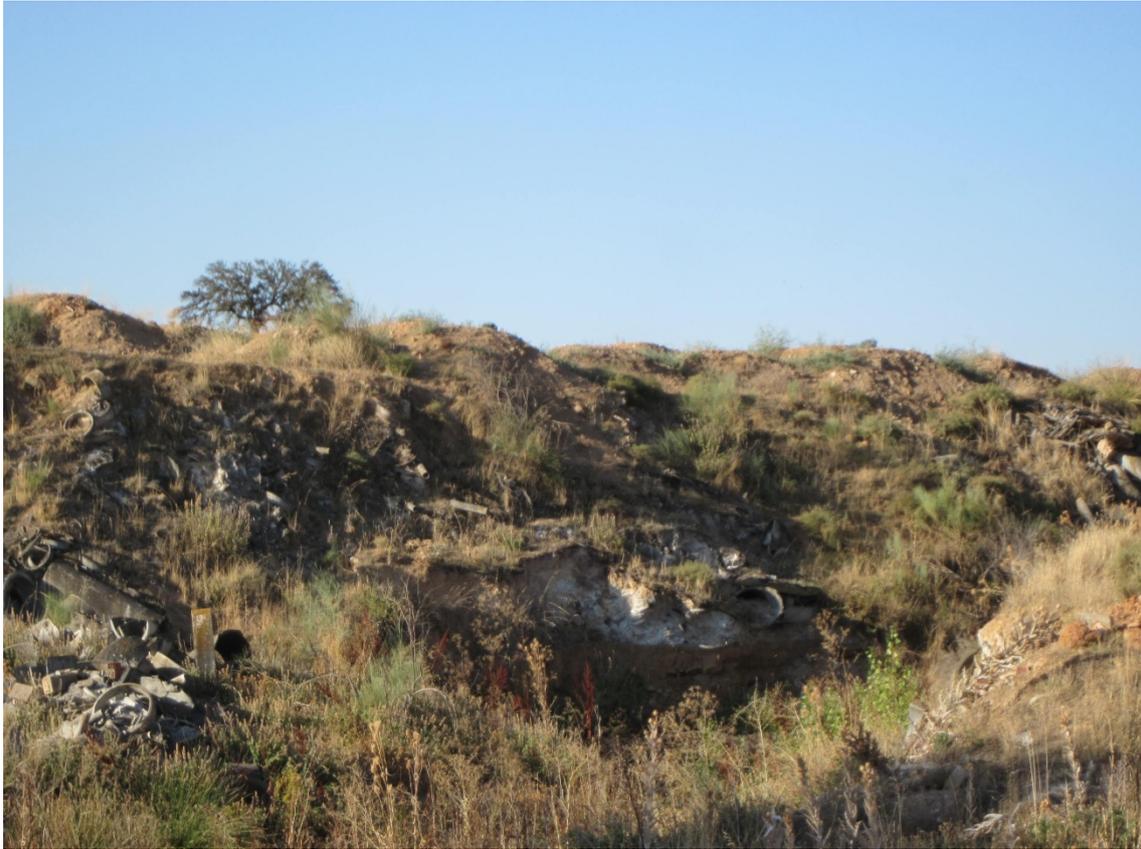
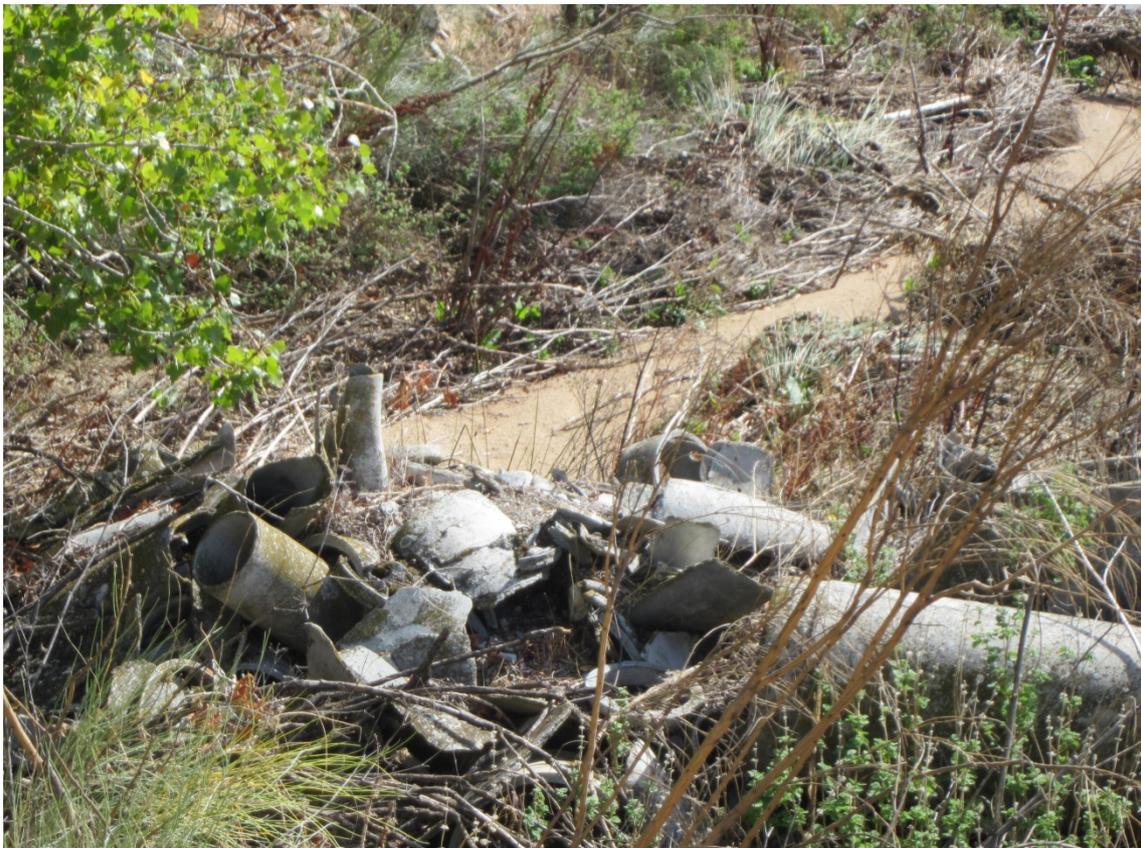
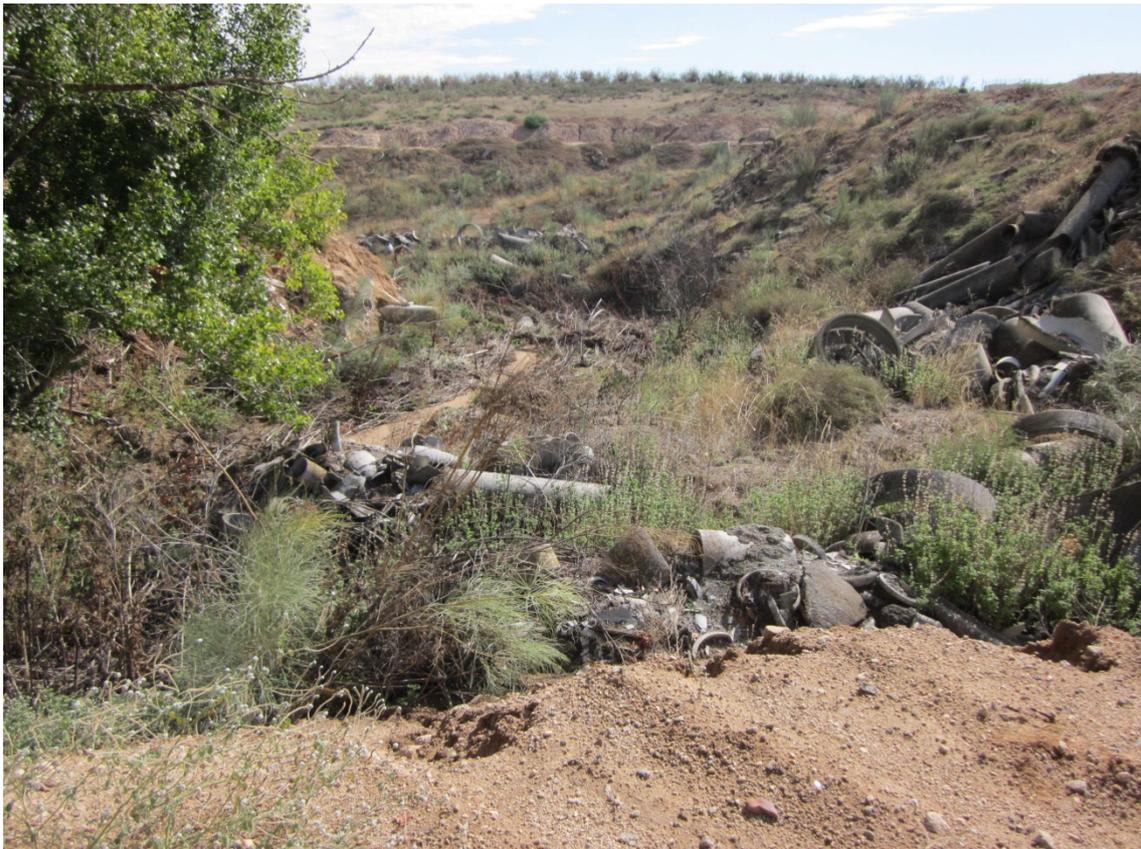
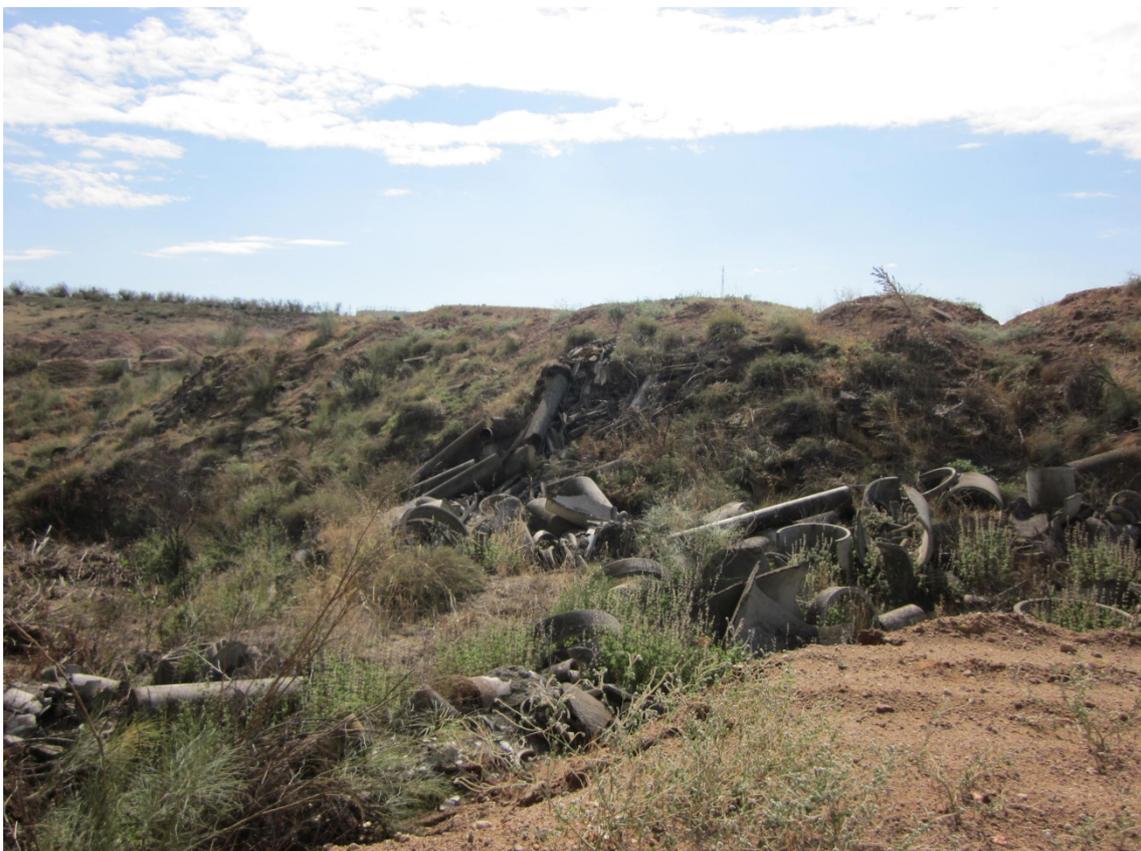
Los sacos de material con Amianto del núcleo 8 ya enterrados en el antiguo cauce del arroyo han quedado al descubierto con las lluvias acontecidas, no pudiendo determinar desde cuando no se trabajaba en la zona y si los trabajos habían finalizado.
